某基坑工程渗漏处理实践

刘恒新, 沈华骏, 岑仰润, 赖小勇
(杭州市勘测设计研究院, 浙江 杭州 310012)

Leakage treatment technologies for a foundation pit project

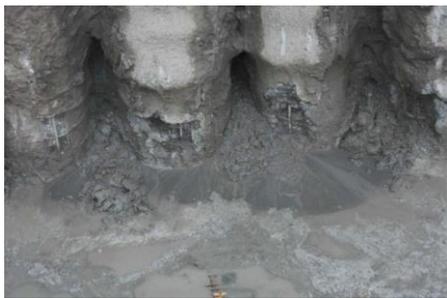
2016年4月复工后,在第2、3道支撑间土方开挖过程中,在基坑东南角、西南角多处出现了桩间涌土、涌水、渗漏现象,紧贴围护桩西南角地面出现了陷坑。同时基坑东侧停车场地面、东北侧浅基础建筑物以及西侧高架桥下部挡墙出现了开裂现象,见图4~图7。

图4 桩间涌水、流砂

Fig. 4 Water gushing and quicksand between piles

(1) 对施工资料分析、统计的结果表明,3层地下室区域三轴搅拌桩止水帷幕至少存在6处冷缝未经处理,严重的甚至局部缺失。这种情况导致局部止水帷幕失效;

(2) 同时基坑停工一年多时间,造成多个已施工的简易管井堵塞失效,坑外地下水无法将至预

定标高,基坑内外水头高差大,坑外地下水涌进基坑内;

基坑内外的高水头差对止水帷幕的薄弱环节造成了较大压力,导致现场出现了25处渗漏点,6处严重漏泥、漏沙。基坑长期渗漏又造成了基坑周边水土流失,导致地面开裂、建(构)筑物开裂等现象。

(1) 在地下3层区域基坑外侧漏水严重部位补打1排 $\Phi 700@400$ 高压旋喷桩补强外侧止水帷幕。在打设高压旋喷桩之前对围护桩内侧进行挂网喷锚以避免高压旋喷桩无法成桩;在局部障碍物较多处采用地质钻机引孔;

(2) 在地下3层区域基坑内侧紧贴围护桩处增设1~2排 $\Phi 1\ 000$ 高压旋喷桩进行帷幕补强,该措施同时作为被动区加固措施以避免坑底土扰动减弱被动区土体抗力。

(3) 增加降水措施。检查坑外降水井效果,效果不佳的在旁边补打降水井;在基坑内侧增设真空深井进行降水。

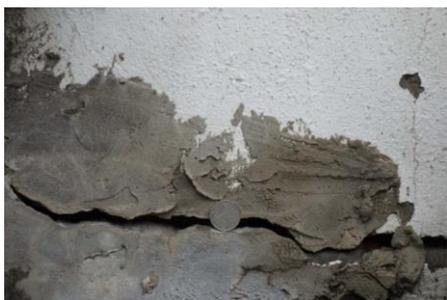
图5 建筑物出现裂缝

Fig. 5 Cracks appeared in the building

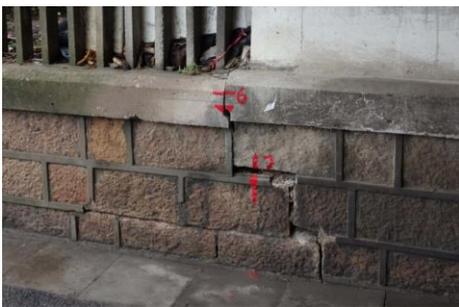
图6 挡墙出现裂缝

Fig. 6 Cracks appeared in the retaining wall

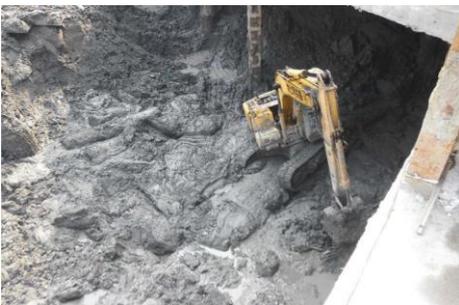
图7 基坑内土方扰动

Fig. 7 Soil disturbance in the foundation pit

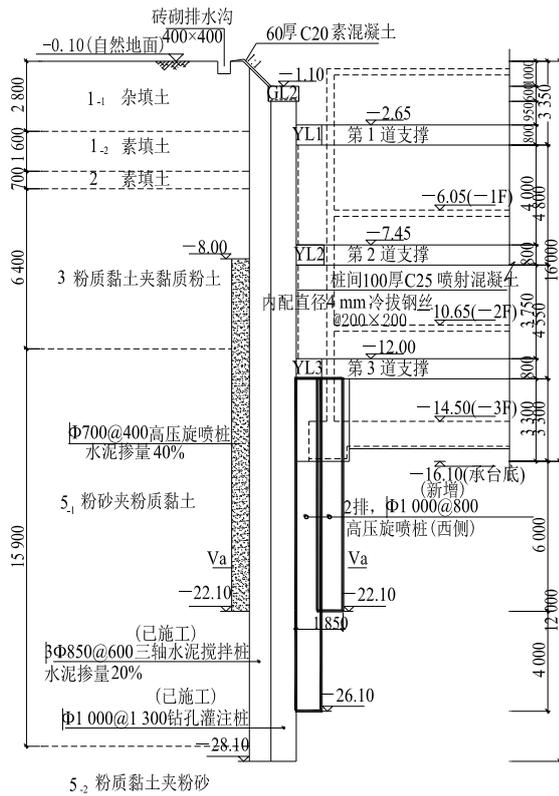
图8 基坑加固剖面图

监测情况标明周边沉降发展较慢,地面、建筑物以及挡墙裂缝基本不再扩展,详见图8和图9。

该措施实施的关键在于在已施工的第3道腰梁上开 $\Phi 75\text{ mm}$ 孔以方便钻杆能穿过腰梁;
