贵州龙家岩滑坡稳定性监测及防治方法分析

摘要: 滑坡灾害经常出现在我国西部, 对于人们正常的生产生活造成了严重影响。本文以贵州龙家岩山体滑坡监测工程为例, 对于龙家岩滑坡的稳定性进行了分析, 得出了滑坡整体并未稳定, 需要进一步整治的结论, 并对防止滑坡进一步发展的方法进行了分析。可为类似工程提供一定的参考。

Stability monitoring and control methods of Longjiayan landslide in Guizhou province

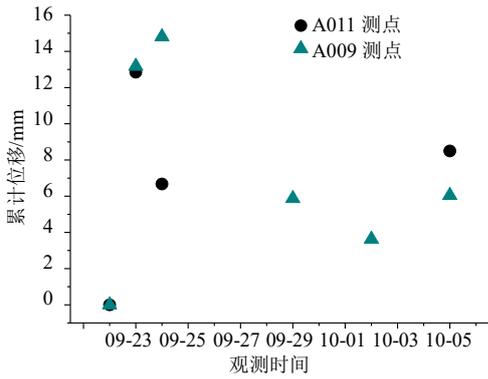
图2 A009号及A011号测点GPS静态联测结果

地表静态观测点在观测期 16 d 内共正常静态联测 8 次, 后因观测效果不佳, 未继续采纳。从现场记录曲线的走势看, 滑坡呈现间隙性变形特点, 持续产生大变形的时间段并不多见, 值得注意的是 A009 号及 A011 号监测点较其他监测点变形要大, 累积位移为 13.21 mm 和 16.43 mm (图 2), 分析认为两点处于一级滑坡平台, 当前滑坡一级平台正处于蠕动变形阶段, 其余各点的变形速率均小于 0.5 mm/d。通过 GPS 静态联测来短期监测该滑坡变形, 其波动较大且不稳定, 可大致确定地表变形方向处于 135°~220° 之间。地表变形速率及变化量受误差及精度影响, 图形显示效果不明显, 但总体大致可看出坡体地表仍处于局部蠕动变形阶段。

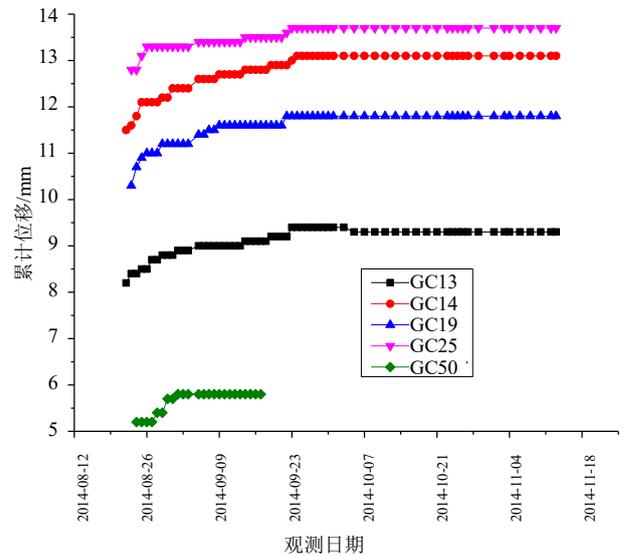
图3 第一级滑坡简易裂缝观测点时间位移曲线

从各级滑坡平台裂缝观测点时间位移曲线图上分析，自8月20日进行简易裂缝观测以来，第一级滑坡平台变形从8月下旬呈现缓增趋势，进入9月份变形趋于平缓，且进入一个暂时的稳定期，见图3。第二级滑坡变形较第一级局部裂缝有继续发展的现象，如GC09、GC11、GC509号点，到9月下旬以后，裂缝发展平缓，表明该级也进入一个暂时相对稳定期，见图4。9月份第三级滑坡平台较前两级滑坡平台有明显的变形发展趋势，且9月份坡体新裂缝分布多在第三级区域，10月份、11月份第三级滑坡后缘出现较多深大裂缝，经雨天有突变，平日监测趋于平稳，表明该级滑坡平台变形发展仍在继续，见图5。一、二级滑坡到9月底及10月初，发展变形逐渐趋于平缓，第三级滑坡10月份变形发展较快，11月份逐渐趋于平缓。

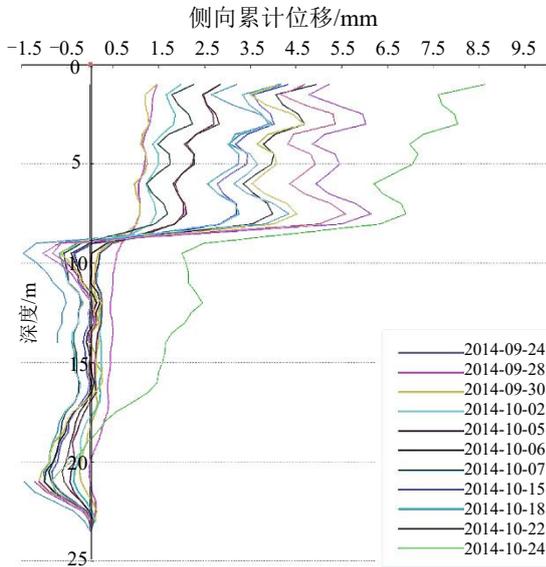
图 6 ZK11 号孔侧向位移深度关系曲线
Fig. 6 Relationship between the lateral displacement and the depth of ZK11 hole

其中ZK11号孔设于滑坡体前缘西侧荒地内，终孔深度27.4 m，有效测深25.0 m，定向槽方位118°。2014年9月24日读取初始观测值，该孔在孔口以下9.5 m，产生侧向位移，截至2014年11月15日，该部位累计位移量已有10.50 mm，变形方向187°，变形呈现减速发展，日均位移增量小于0.5 mm，变形逐渐趋于稳定，见图6。遇雨天，变形发展较大。

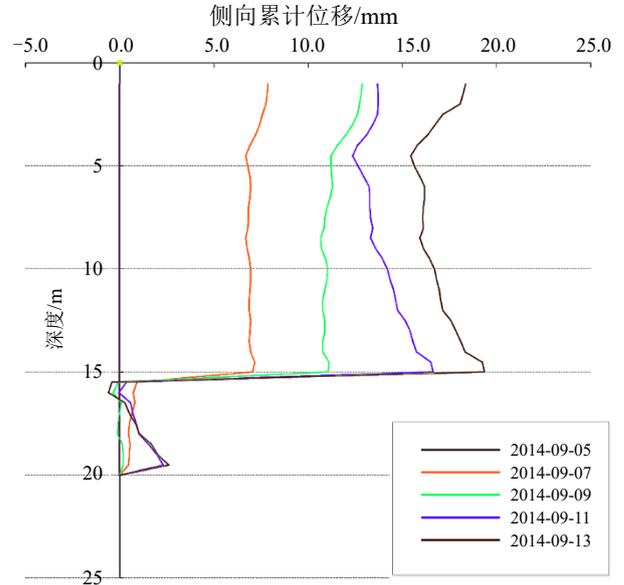
图 7 ZK5 号孔侧向位移深度关系曲线
Fig. 7 Relationship between the lateral displacement and the depth of ZK5 hole

ZK5 号孔设于滑坡体中部龙家岩村小学操场东侧, 终孔深度 23.10 m, 有效测深 21.0 m, 定向槽方位 180°, 是坡体中部位移发展最快的观测孔。2014 年 9 月 5 日读取初始观测值, 该孔自成孔观测开始即在孔口以下 15 m 处有侧向位移产生, 越来越明显, 9 月 18 日, 测斜管从 15 m 处剪断, 累计位移已有 19.37 mm。滑动方向 163.6°, 呈现减速变形趋势, 位移速率自 3.54~1.37 mm/d, 见图 7。后期观测反映该部位的位移量继续以每天 1 mm 左右速度增加, 但同时有减缓趋势, 分析认为该部位蠕变变形趋于结束而进入匀速变形阶段。

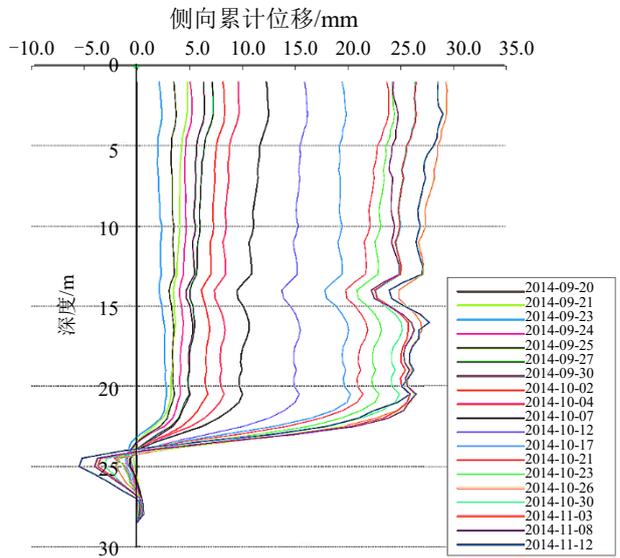
图 8 ZK6 号孔侧向位移深度关系曲线
Fig. 8 Relationship between the lateral displacement and the depth of ZK6 hole

在孔口以下 21.5~23 m, 产生侧向位移, 截至 2014 年 11 月 15 日, 该处的位移量累计约 27 mm, 变形方向 168° 左右, 见图 8。从孔口及滑动面位移时间曲线可看出, 滑坡滑动呈渐变趋势, 10 月下旬受降雨影响有突增趋势, 之后又趋于平缓发展。

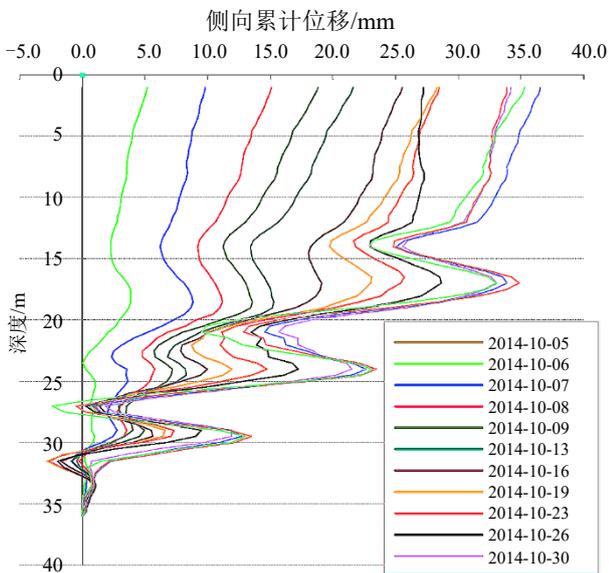
图 9 ZK8号孔侧向位移深度关系曲线

BZK8号孔变形较为明显,其设于滑坡三级后缘附近,终孔深度 40.8 m,有效测深 36 m,定向槽方位 214°。10月5日读取初始观测值。该孔观测已始分析存在多层蠕动变形,即在孔口以下 25.5 m 及 31.5 m 处,有较为明显的变形,截至 2014年11月15日,该部位累计位移量已有 23.54 mm,变形方向 171°,变形呈现缓速变形发展,日均位移增量 1~3 mm,变形未见收敛迹象,见图 9,分析认为该孔仍处于发展变形阶段。
