西南某炼油厂强夯法处理填土地基事故分析

摘要: 对西南某炼油厂强夯法处理填土地基事故原因进行分析, 并给出处理建议。经分析, 厂区西北部填土厚度较大, 该区域内采用天然地基的建(构)筑物地基基础不均匀沉降问题较严重。地表水入渗及地下水的侧向径流补给使填土地基含水量、地下水位均有明显提高。通过对比补勘与第二次详勘期间填土的各项物理力学指标及降雨前后填土地基的载荷板试验结果可知, 厂区填土具有遇水软化的特性。地基深部存在厚薄不均的软弱下卧层, 强夯处理难以保证该层软弱土的处理效果, 不利于地基变形的稳定。建议加强地下水位、地表沉降及结构变形监测, 并根据各建(构)筑物地基基础及上部结构的变形情况, 给出合理的处理措施。

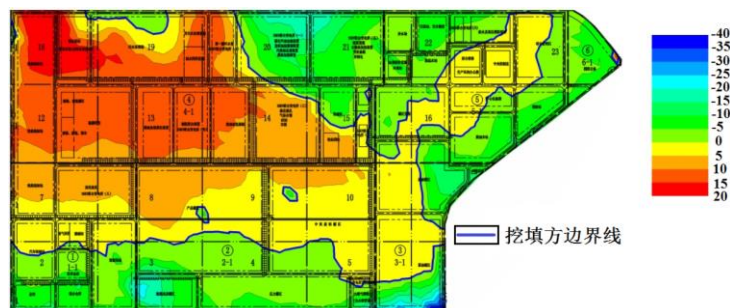
图1 厂区填土厚度分布云图(m)

2012年7月~2012年12月期间,厂区指挥部遵循挖填平衡,就近调配的原则,对场地进行了回填整平和强夯施工工作。填土的主要成分为红黏土和砂岩风化后形成的黄白色黏土,含角砾及碎石颗粒。整平后场地最高点位于炼厂东北角,高差为15.3 m。图1为场地填土厚度分布云图,场地中部为填方区,其余区域为挖方区。填土厚度自西向东、自北向南逐渐减小,位于厂区西北角的铁路装卸站及雨水收集池一带填土厚度最大,达20 m,其次为污水处理厂及硫磺回收区,最大填土厚度分别为16 m和14.5 m。

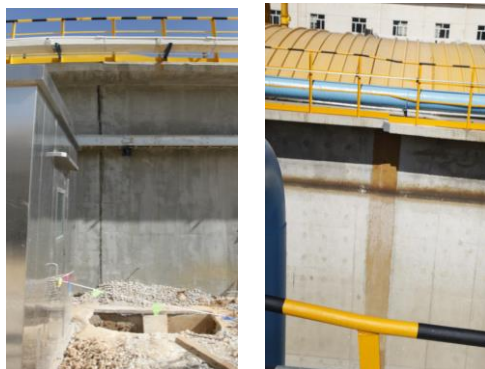
图2 中和池池壁开裂情况

污水处理厂中和池池壁开裂情况见图2, 中和池池壁伸缩缝处可以明显看到不均匀沉降引起的楼板错开。

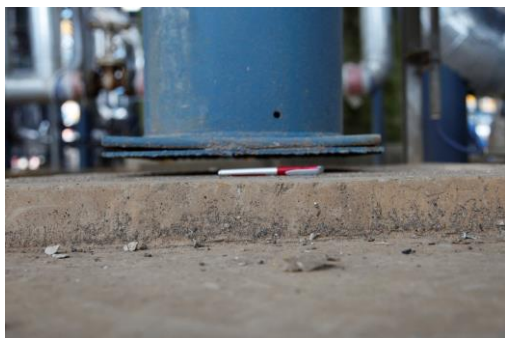
图3 钢结构与基础分离

硫磺区部分钢结构与基础发生分离, 见图3。

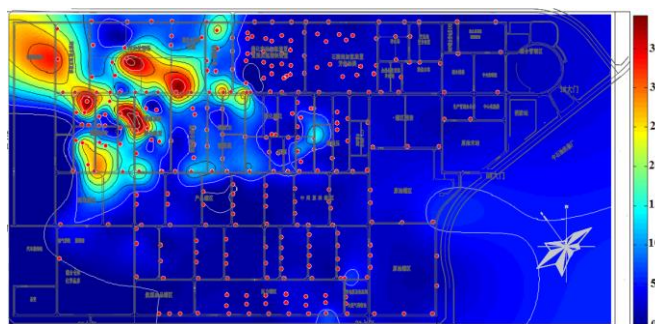
图4 地基加固前地表沉降云图 (mm)

根据2016年9月5日~2016年12月23日各区沉降观测资料, 将地表沉降绘制成云图, 见图4。

从图中可以看出, 2016年9~12月期间, 厂区填土厚度较大的西北区域地表沉降量明显大于其他区域, 硫磺回收区、延迟焦化区、污水处理区、

铁路装卸站的地面沉降发展很快, 3个月最大地表沉降达到40 mm, 挖方区及填土厚度较小的区域地表沉降量较小。

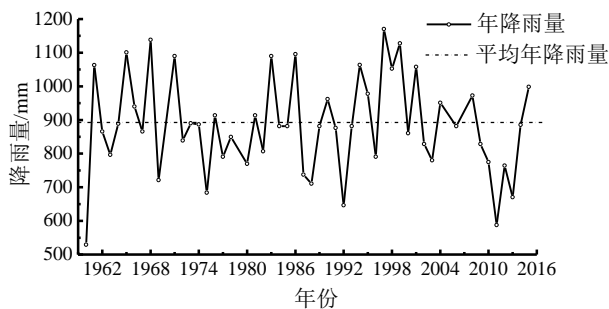
图5 1960~2015年的年降雨量变化规律

厂区大部分建(构)筑物基础于2014年6月施工完毕,根据当地气象部门提供的资料,将炼厂所在地区近56年的年降雨量统计如图5。厂区56年间年平均降雨量为894.5 mm,最大年降雨量为1191 mm,最小年降雨量为534.2 mm,炼厂所在地区2009~2014年连续6年的年降雨量小于地区平均降雨量,2011年降雨量仅587.8 mm,2013年年降雨量仅670.5 mm。该地区每年的5~10月为雨季,约占全年降雨量的88%。

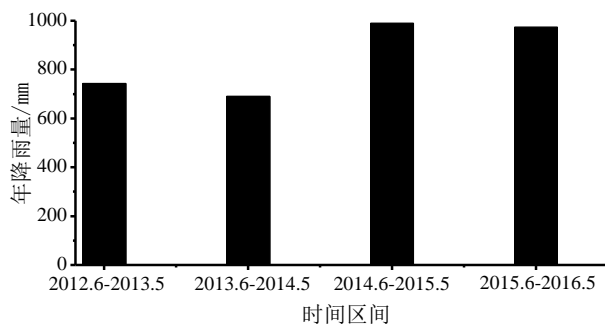
图6 2012年6月~2016年5月年降雨量直方图

建厂期间年降雨量柱状图见图6,从图6可以看出,2014年6月~2015年5月、2015年6月~2016年5月年降雨量分别为2012年6月~2013年5月(场平及填土地基处理时期)降雨量的1.3倍,为2013年6月~2014年5月(厂区大部分建(构)筑物基础建设时期)降雨量的1.4倍。

炼厂详勘、地基处理及强夯检测前后连续三年(2011~2013年)降雨量远低于地区年平均降雨量,可见大部分建(构)筑物建成后降雨量出现较大幅度的提高。降雨到达地面后,一部分以地表径流的方式流出,另一部分入渗地下补给地下水。强夯后炼厂内回填土松密不均,且裂隙较多,加剧了

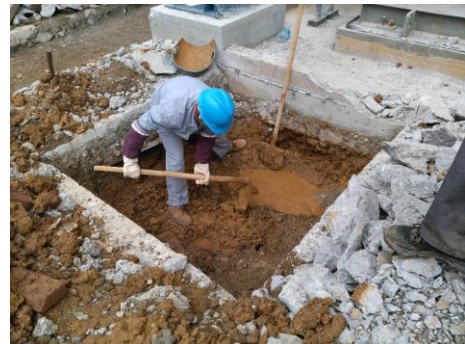
图7 建筑物基础加固

地表水的入渗。压水试验结果显示,素填土综合渗透系数达到 1.33×10^{-3} cm/s,渗透性较强。填土下覆原状土多为黏性土层,裂隙度极低,土工试验得到的渗透系数约 $4.97 \times 10^{-8} \sim 4.80 \times 10^{-7}$ cm/s,可认为是相对隔水层。补勘期间当地降水量较大且降水频繁,钻孔初见水位为0.5~0.7 m。2016年9月2日(场地已完成地面硬化工作)对硫磺区东南区域正在进行基础加固作业,回填土内开挖0.5 m即可见积水,如图7所示。因此降雨量增加是导致填土地基含水量提高、初见水位上升的主要原因之一。

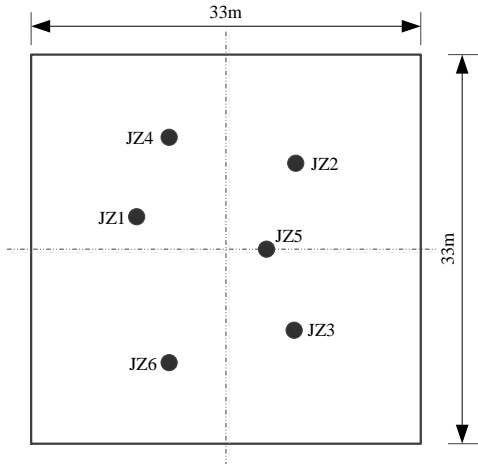
图8 6号试夯区检测点平面布置图

场地正式强夯处理前,进行了试夯,取6号试夯区载荷试验进行分析。共布置6个载荷板检测点,见图8。

试夯区强夯主夯击能为15000 kN m, JZ1~JZ3检测位置为夯点, JZ4~JZ6检测位置为夯间土, 其中JZ3和JZ6测点为雨后进行的检测。载荷试验检测结果见表2。可以看出, 降雨后夯点及夯间土的承载力特征值检测结果与降雨前相同, 但是降雨后最大沉降量显著大于降雨前检测结果, 接近雨前检测点最大沉降量的2倍。结合补勘阶段填土含水量升高, 且动探击数、承载力及压缩模量均有明显降低的特点, 说明了强夯处理后的地基填土具有遇水软化的特性。
