# 某道路工程临海边坡滑坡实例及原因分析

**摘要:**介绍了某滨海景观道路工程的背景和桩基施工过程中发生的临海水下边坡滑坡现象,初步讨论了导致滑坡的可能原因。基于极限平衡理论,分别对平均潮位、退潮时水位骤降、坡上桩基施工钢套管锤击振动导致浅海饱和软黏土强度降低的三种工况,采用 Geostudio 软件进行了临海岸坡的稳定性分析。分析结果表明,考虑退潮引起的水位骤降因素后,该边坡稳定安全系数下降,接近临界稳定状态,潜在滑动面发生在上层强度较低的高灵敏度淤泥质软黏土层。在同时考虑退潮水位骤降和坡上桩基施工扰动的工况下,边坡稳定安全系数小于1,即岸坡处于不稳定状态,滑动面仍位于软黏土层但滑动深度有所减小。研究成果较好地解释了此次滑坡事故的触发机理,可为类似工程提供参考,避免类似滑坡事故再次发生。

## Case study and cause analysis of landslide of coastal slope of a road project

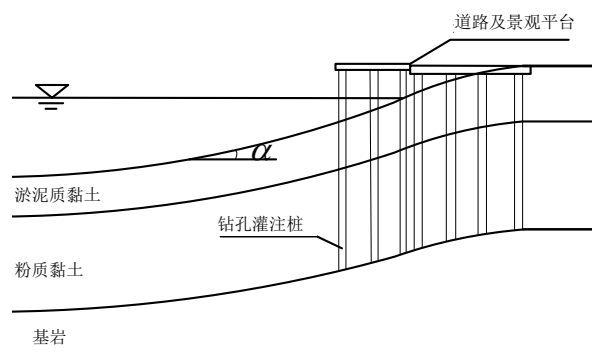
图 1 边坡典型剖面示意图

某拟建于海岸边的滨海大道工程道路全长 5.9 km, 拟建道路宽 28 m, 双向 4 车道。工程沿线根据地形情况, 部分区段利用已有道路或海堤、部分区段需进行海域回填, 部分道路和景观平台位于临海岸坡之上, 采用高桩梁板结构和钻孔灌注桩基础。典型临海边坡剖面的简化示意图如图 1 所示。

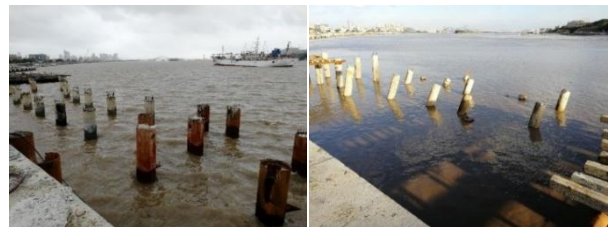
图 2 滑坡前、后桩的倾斜情况对比

桩基施工期间水下岸坡出现三次滑坡。最早一次在一根桩成孔后混凝土灌注至设计桩顶高程后，未凝固混凝土面突然下沉 6 m，间歇 40 分钟后再次灌注，仍然无法灌注至设计高程，随后该桩位桩附近约 20 余米长度范围的施工平台出现松动、滑移并坍塌，最终沉入海中，从平台出现松动到滑入海中约持续 25 分钟。约 50 天后，在同一区域附近又发生因退潮导致新浇筑的桩连同护筒随岸坡滑入海中及邻近数根已达强度的高桩朝海里倾斜的事件。这两次滑坡发生后，调整了基础桩的桩径和桩长，加大了钢护筒嵌固深度和护筒厚度，并延长了相邻桩施工的时间间隔。在 18 个月后该区域恢复桩基施工，但在某日清晨又发现上部作业平台和部分机械掉入海中，灌注桩均出现倾斜，倾斜角度在 3°~10° 之间，而且随时间推移，滑坡段灌注桩倾斜角度逐渐加大，最外侧桩倾斜角度达到 45°，偏离设计位置达到 14.5 m，桩顶已经在低潮位以下，靠近陆地侧高桩梁板位置灌注桩倾斜角度在 10° 以内，滑坡前、后的桩位倾斜情况对比见图 2。

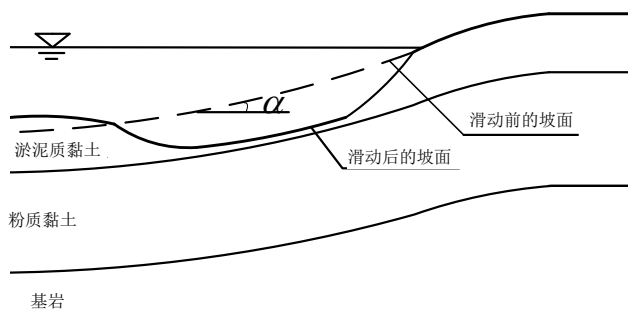
图 3 滑动前后的岸坡轮廓对比图

事故发生前后现场均进行了水下地形的勘测，根据滑坡前后的水深地形图，绘制滑动前后的岸坡轮廓图如图 3 所示。如图所示，由于岸坡坡度较缓，坡度平均在 10° 左右，产生的是浅层的滑坡，滑裂

面轮廓大致与原坡面平行，且滑坡仅涉及上层强度较低的高灵敏性浅海淤泥质黏土，而与其下覆的强度较高的粉质黏土层无关。

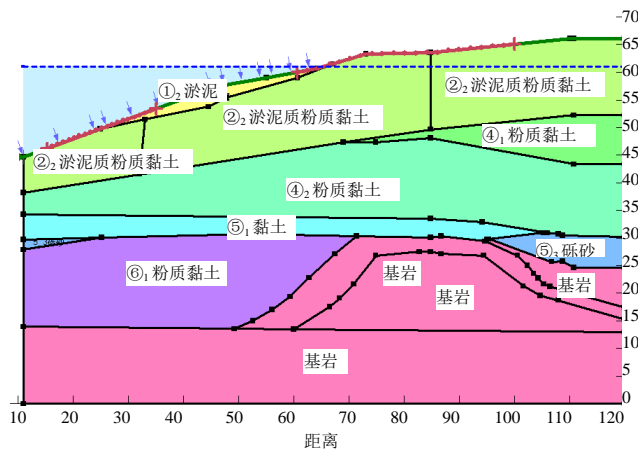
图 4 平均潮位下的稳定性分析模型

计算工况一, 建立天然岸坡的分析模型, 平均坡角约 9°, 初始模型的水位取平均潮水位, 如图 4 中水平蓝色虚线所示。滑坡区域地质情况较为复杂, 根据地质勘探结果, 岸坡包含多个地层, 大致呈上软下硬分布。

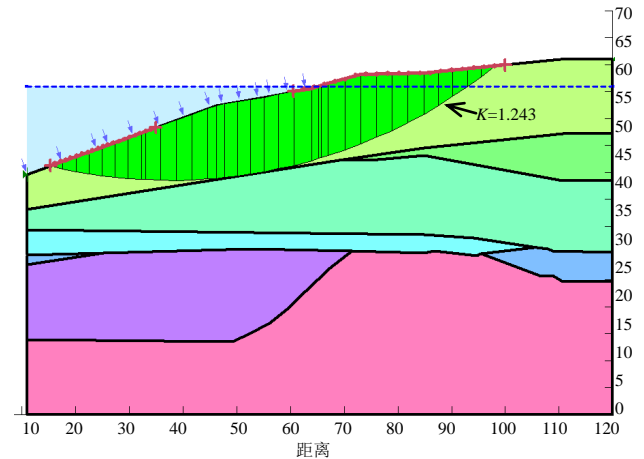
图 5 边坡保持平均潮位不变工况的稳定分析结果

平均潮位工况下的最危险滑动面如图 5 所示。此时潜在的滑裂面位于淤泥与淤泥质粉质黏土层, 潜在滑裂面最深处位于软、硬黏土层的交界面上。计算得安全系数  $K=1.243$ , 说明保持平均潮位不变时, 边坡处于稳定状态。

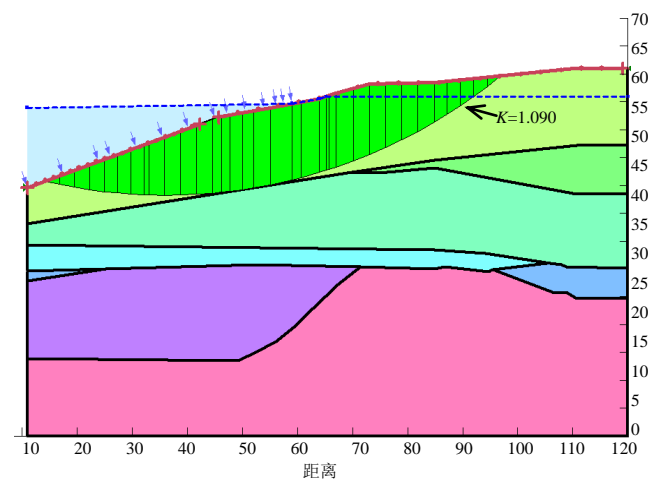
图 6 考虑退潮水位骤降的岸坡稳定分析结果

经调查，三次滑坡中有两次当天恰逢当地海域发生大潮，最大潮差近 4 m，滑移失效发生于退潮后的清晨，水位骤降将引起岸坡滑动力增大，导致岸坡稳定性下降，表明近海潮波退潮时产生的水位骤降可能是触发滑坡一大因素。

退潮水位骤降工况下的分析结果如图 6 所示。此时潜在的滑裂面与平均潮位不变工况相差很小, 最小安全系数为  $K=1.090$ , 较常水位情况的安全系数明显降低, 表明退潮水位骤降是该临海岸坡滑坡的重大诱因。

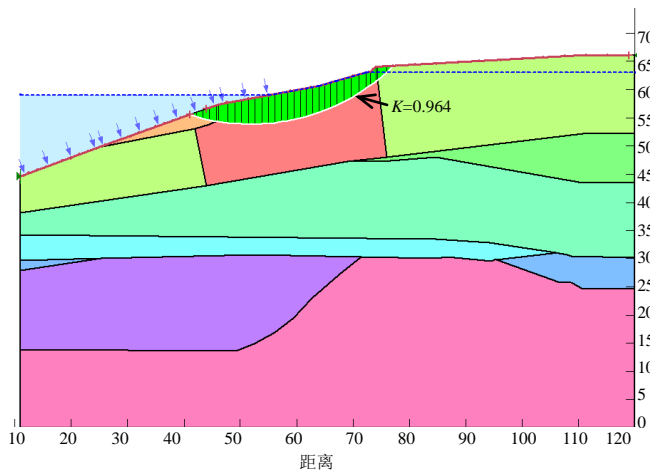
图7 考虑退潮水位骤降及打桩施工扰动的岸坡稳定性分析结果

在同时考虑退潮水位骤降及坡上桩基施工扰动的计算工况三条件下, 稳定性分析结果如图 7 所示。可以看出最小安全系数降低至  $K=0.964$ , 岸坡

已经处于不稳定状态,此时滑裂面虽然仍位于淤泥层,但滑动深度减小,与图2中的实测滑动面形状基本吻合。分析表明坡上打桩施工对高灵敏性软黏土的扰动是触发滑坡的重要因素,在施工过程中发生桩孔内新灌混凝土面急剧下降事件也证实了这一点,同时也说明类似临海边坡应尽量采用对土体扰动小的打桩方式。

(2) 同时考虑退潮水位骤降和坡上桩基施工扰动影响,边坡已经处于失稳状态,滑裂面仍位于淤泥层但滑动深度有所减小,坡上桩基施工扰动是诱发滑坡的重要因素,临海边坡应尽量采用对土体扰动小的打桩方式。
