公路隧道爆破施工对邻近高铁高架桥梁的影响研究

摘要: 本文介绍了某公路隧道爆破施工对邻近铁路桥梁的影响监测方法及数据分析。通过布设传感器对该桥进行环境、结构振动和结构变形等参数的实时监测, 通过监测数据挖掘分析研究隧道爆破和钻孔灌注桩施工对邻近高铁桥梁的影响, 并结合有限元分析等手段, 综合分析桥梁的安全性和可靠性, 确保已有大桥在施工阶段的安全运营。本文创新性的将基于人工智能图像算法的视觉传感系统融入实时监测中, 图像识别技术精度高, 不受爆破振动的影响, 而且可以有效降低监测成本。研究成果为公路隧道的安全施工提供了可靠保证, 可供类似条件下的隧道爆破施工借鉴参考。

Influence of the tunnel blasting on the adjacent high-speed railway viaduct

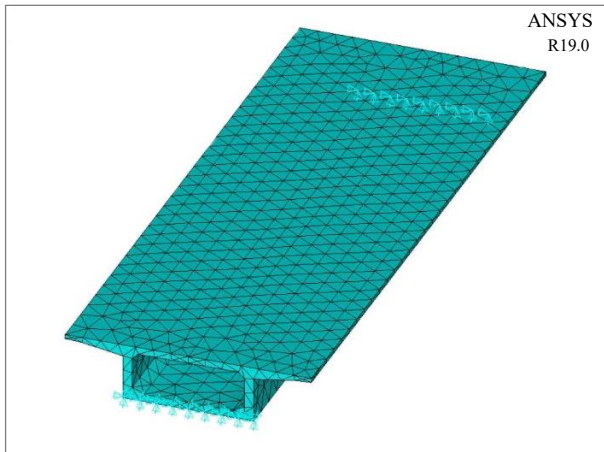
图 4 ANSYS 及 Midas/Civil 有限元分析模型

分别采用ANSYS^[5]和Midas/Civil两种通用有限元软件对高铁高架桥32 m跨度的预制箱梁进行数值建模分析,其中ANSYS采用三维实体单元,Midas/Civil采用空间梁单元。分析中预制箱梁尺寸及结构各部件计算参数取值见图3和表4,三维模型如图4。

ANSYS 计算模型

Midas/Civil 计算模型

Fig. 4 Finite element analysis model of ANSYS and Midas/Civil

ANSYS 及 Midas/Civil 分别使用 Lanczos 法对简支箱梁进行了模态分析, 前 12 阶自振频率结果如表 5 和表 6 所示。两种有限元方法第一主频比较接近, 整体上 Midas/Civil 采用空间梁单元模拟预制箱梁整体刚度偏大, 故本文以 ANSYS 模态分析结果为依据。

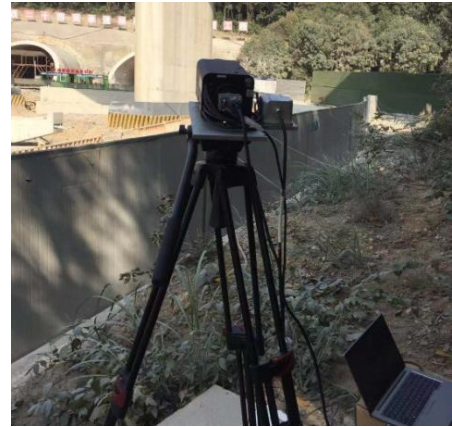
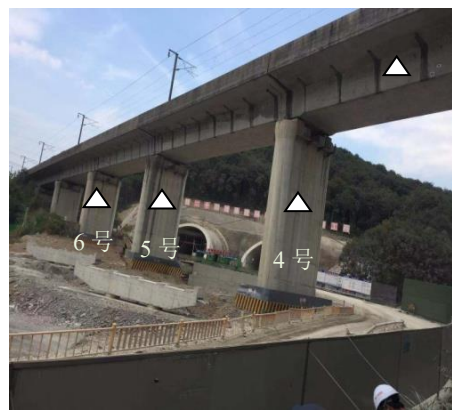
图7 视觉传感器布设点及监测点位示意图

为了测量隧道爆破及桩基施工等条件下高铁高架桥梁变形的大小, 根据现场的架设条件, 对4号、5号和6号桥墩进行了沉降监测, 同时对3号、4号桥墩之间的桥跨跨中进行了动挠度监测, 视觉传感器布设点及监测点位如图7所示, 图7(b)中的三角形所在即为监测点位。

Fig. 7 Schematic diagram of visual sensors and monitoring points
