赣州市南康区城市垃圾卫生填埋场滑坡特征及 应急处置措施分析

摘要: 南康区城市垃圾卫生填埋场滑坡是由人工切坡引起降雨诱发的小型岩质滑坡, 滑坡周界明显, 滑体上裂缝交错, 前缘部分滑体向前推移, 但大部分滑体仍处于原始斜坡之上, 危及垃圾填埋场安全。滑面为顺层(顺坡向)结构面, 延伸远, 波状起伏, 表现出先压扭后张性特征, 滑带土为后期充填的泥砂, 饱水状态下抗剪强度值迅速降低, 是诱发滑坡的主要因素之一。针对滑动面的具体特征, 采取削方减载等应急处置措施, 为类似特征的地质灾害防治工作提供有效借鉴。

Analysis of landslide characteristics and emergency treatment measures of urban waste sanitary landfill site in Nankang district, Ganzhou city

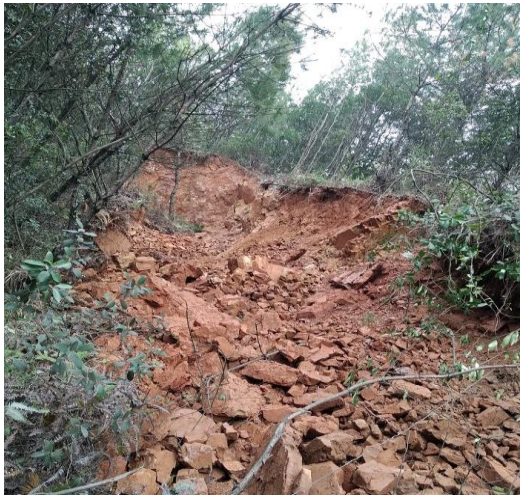
2021年3月10日强降雨中,滑坡产生滑动,后缘位于山脊分水岭处,产生一条拉涨裂缝,延伸长约70 m,下错约2.2 m,并沿着岩层节理裂隙面向前滑移约2 m,后缘壁产状 $340^{\circ}\angle 55^{\circ}$ 。左右两翼开裂下错明显,与后缘裂缝相连形成滑坡周界,其中右翼变形较大,裂缝下错局部达4 m左右,裂缝可见深度可达5~6 m;左翼开裂宽度达0.7~1.5 m,下错0.5~1.5 m,裂缝中堆积有大小0.4~1.0 m的变质砂岩岩块。滑体上裂缝发育,方向纵横交错,肢解滑体,裂缝宽度0.2~0.8 m,可见深度1.5~4 m,表层为残坡积碎石黏性土,下部为变质砂岩、粉砂岩夹千枚状板岩、千枚岩等,松树、杂木等乔木倾斜或倒塌,形成醉汉林(图2~8)。滑床为震旦系老虎组(Z₂₁)变质砂岩、粉砂岩夹板岩,产状为 $10^{\circ}\angle 68^{\circ}$ 。参考类似工程经验和岩体力学参数,采用理正岩土边坡计算软件对主剖面A-A'稳定性进行定量计算。采用总应力法,不考虑地震,考虑渗透力作用,不考虑边坡外侧静水压力。根据稳定性分析结果,在工况1(基本荷载)时边坡稳定性系数为1.08,处于极限平衡状态;在工况2(基本荷载+降雨荷载)时边坡稳定性系数为0.92,处于不稳定状态。即在暴雨条件下,再次发生滑坡的可能性较大。

图2 滑坡后缘裂缝

Fig. 2 Cracks on the trailing edge of the landslide

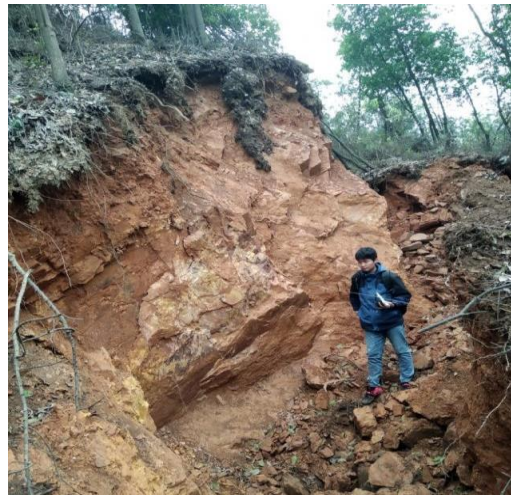
图3 滑坡右翼开裂下错

Fig. 3 Cracked right wing of landslide

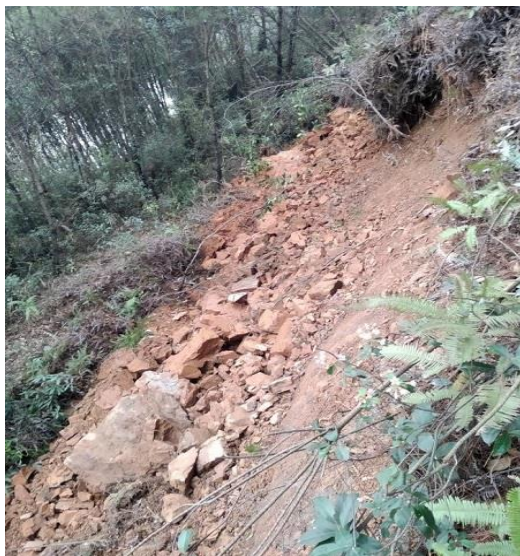
图4 滑体左翼下错

Fig. 4 Cracked left wing of landslide

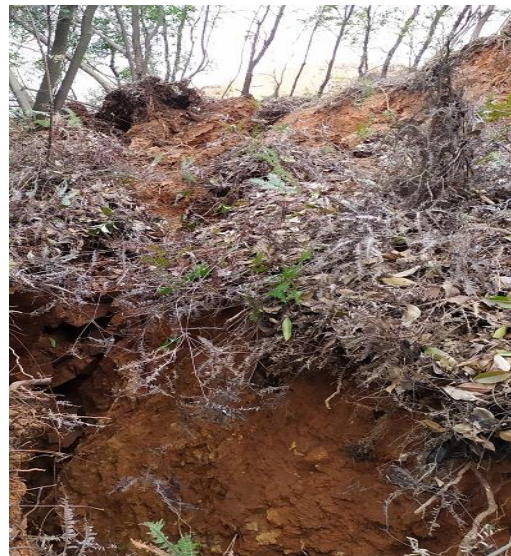
图5 滑体裂缝

Fig. 5 Crack

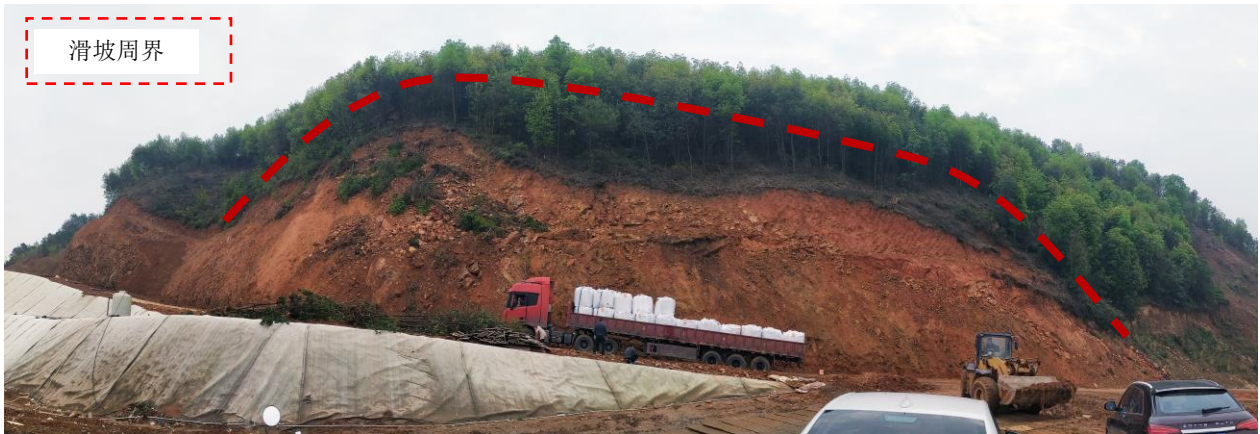
图6 滑坡全貌及前缘(部分滑体堆积于人工切坡台阶上)

Fig. 6 Overall view and front edge of the landslide (part of the landslide is piled up on the artificially cut slope steps)

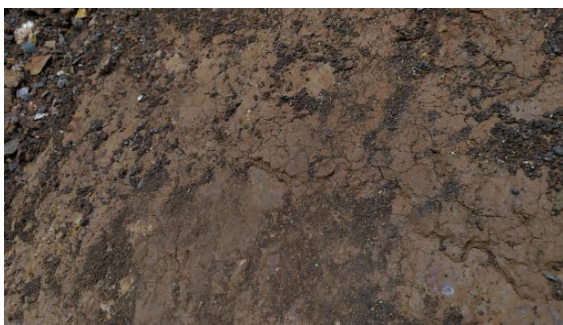
滑面为岩层面或顺坡向节理裂隙面,裂面有泥质、砂质(岩屑)充填(图7~8),厚度5~10 mm,可见明显擦痕。滑坡前缘悬空,部分滑体落入坡脚新开挖道路上,被清理后形成两级台阶坡。滑体绝大部分停留在斜坡上,其前缘高悬,危及坡脚垃圾填埋场及填埋场施工机械和人员生命财产安全^[12]。滑坡为岩质滑坡,滑动面形态为折线形;再根据剪出口明显、后缘陡坎后无裂缝发育的特点,推测出潜在滑动面位置;根据滑体裂缝发育,方向纵横交错,肢解滑体的特征,推测滑坡为浅层滑坡。根据以上滑坡特征,推测潜在滑动面如图9所示。

图7 滑面泥质充填物

Fig. 7 Slippery mud filling

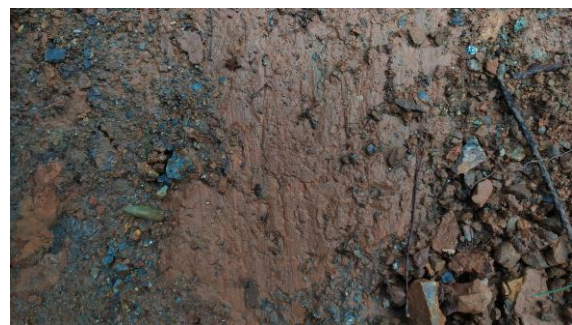
图8 滑面泥砂质充填物中的擦痕

Fig. 8 Scratches in muddy sand fillings on slippery surfaces

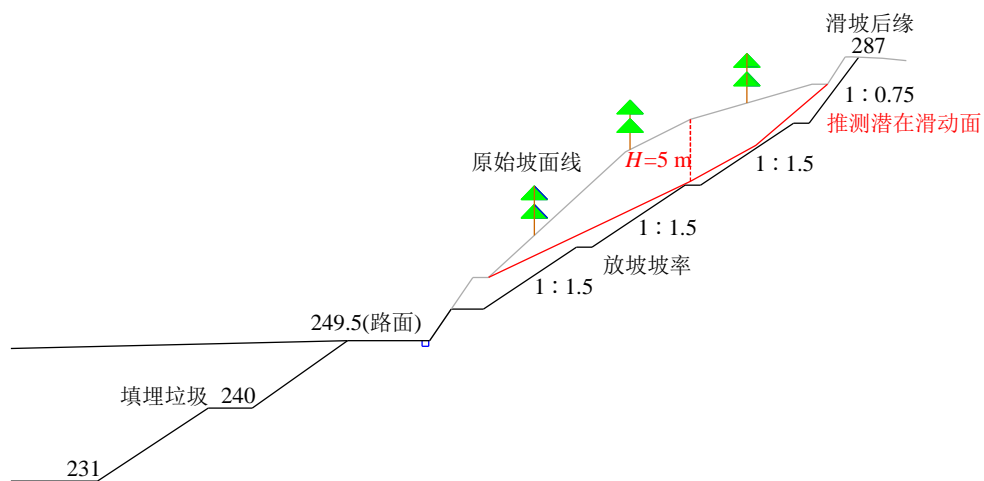
图9 应急放坡示意图

Fig. 9 Schematic diagram of emergency slope release

(2) 由于潜在滑坡隐患规模方量大,影响垃圾填埋场的正常运行,需要立即进行削方减载。针对滑面埋深较浅、延伸长的特点,削方减载后按台阶放坡,以保持边坡的稳定性。总体采取清理滑坡体(削方减载)+台阶放坡+截排水等措施,消除滑坡隐患。
