预应力管桩处理傍山路段软基分析

摘要: 预应力管桩是处理软基的有效措施之一, 浙江省某大桥及接线工程在傍山路段设计使用预应力管桩进行处理, 但仍出现裂缝、失稳滑移破坏等问题。本文针对该项目傍山失稳路段和深厚软土路段, 基于 PLAXIS 软件进行路段处理前后的稳定性分析和沉降计算, 结果表明: 对于高填方软基抗滑处理措施可以采用多种处理方式相结合的方法; 对于管桩处理的软土地基, 连梁可以有效的提高路堤的整体性从而降低沉降值, 并且管桩应打穿至持力层以下; 相比于实际监测沉降数据和传统规范计算方法, 有限元软件可以较为准确的进行建模分析。

Analysis of prestressed pipe pile treatment of soft soil foundation adjacent to mountain road section

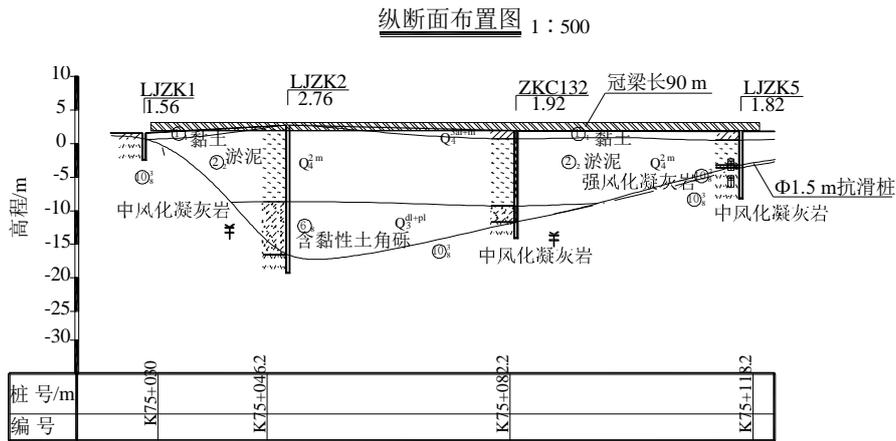
图 1 K75+030~K75+130 路段地质纵断面图

较大,厚度为 1.3~22.8 m,典型地质纵断剖面如图 1 所示。软土的岩性为淤泥、淤泥质黏土、淤泥质粉质黏土,主要为②₁、②₂层,分布于场地上部,特点是压缩性高、含水量高、孔隙比大、强度低、固结缓慢等,地质条件较差。土层的主要物理力学参数如表 1 所示,其中 c 、 φ 均通过直剪试验得出,灵敏度 S_i 用来表征软土的触变性,该地区软土灵敏度值较高,极易受到扰动发生结构破坏。

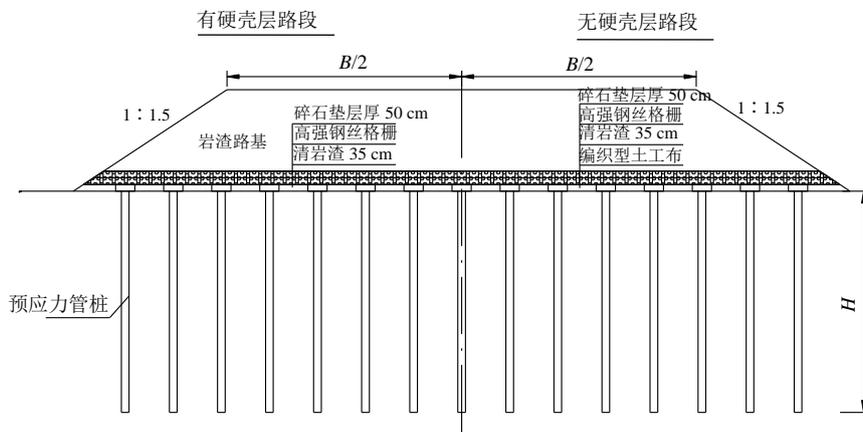
图 2 软基处理典型设计图

由工程地质条件可得,项目所在地区软土较为深厚且分布不均匀,在傍山路段为避免不均匀沉降采用预应力管桩并结合堆载预压和土工格栅进行处理,管桩为正方形布置,外径为 400 mm,管壁厚不小于 60 mm,混凝土强度等级不小于 C60,桩身轴心受压承载力不小于 1 000 kN,桩顶桩帽尺寸为 100 cm×100 cm×35 cm,采用 C30 现浇钢筋混凝土板。路段的路基宽度均为 26 m,边坡坡率均为 1:1.5,软基处理典型设计图如图 2 所示。

选择典型断面 K75+090 进行计路段病害机理分析, 该截面路堤填高约为 7.0 m 左右, 原始处理方案设计图如图 2 所示, 其中管桩平均桩长为 8.0 m, 桩间距为 2.0 m。路段发生滑移后, 为确保

选择典型断面 K75+760 进行建模分析, 路堤填高约为 5.0 m 左右, 原始处理方案设计图如图 2 所示, 其中管桩平均桩长为 30.0 m, 桩间距为 2.5 m。路段通车产生裂缝以后, 为确保路基的稳定性并满足工后沉降的要求, 在该路段采用高压旋喷桩来进行补强处理, 处理后的横断面图如图 16 所示。高压旋喷桩的桩径为 80 cm, 内侧的两排桩长为 12 m,

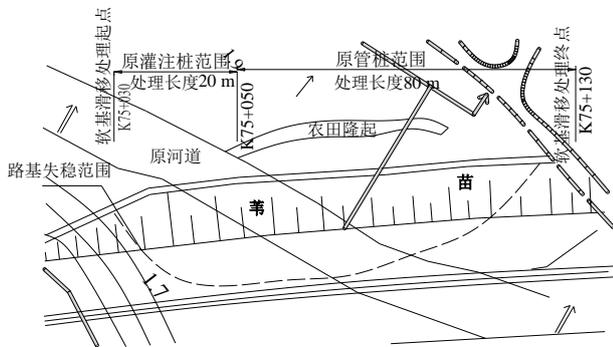
图 3 路基失稳范围平面图

该项目多采用预应力管桩和素混凝土桩进行软基处理, 大部分路段的沉降预测比较准确, 但在几个工况较为不利的路段出现了裂缝甚至路基滑移, 其中 K75+030~K75+130 傍山路段在填筑完宕渣以后, 于 4 月 25 日上午在路堤左侧产生裂缝以及错台, 路基边上的农田出现了隆起现象, 如图 3 平面图所示虚线部分为滑移范围, 但该路段在失稳前的沉降监测结果均满足规范沉降变化速率^[8]要求, 随后施工单位对该路段进行卸载处理, 并进行进一步软土层的补勘。

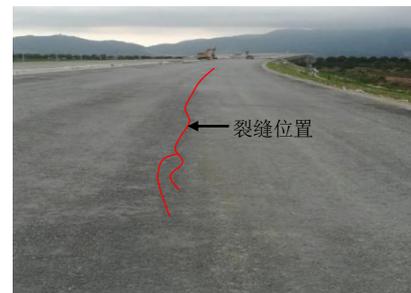
图 4 现场裂缝情况照片

K75+700~K75+800 傍山路段是基层施工完成开放交通以后, 于 2018 年 7 月 5 日发现右幅路基水泥稳定碎石基层顶面有两道纵向裂缝, 现场裂缝情况如图 4 所示。该路段在施工过程中的填筑速率、监测沉降速率以及压实度均符合规范^[8]要求, 裂缝发现以后对产生裂缝路段进行取芯来判断路段开裂情况, 水泥稳定碎石层芯样照片如图 5 所示, 裂缝第一层宽度小于 1 mm, 第二层小于 0.6 mm。

从现场芯样照片看出裂缝扩展较深, 路面结构施工过程中的振动压实可能对下方土层有扰动, 从表 1 中可见该地区软土层的灵敏度值较高, 极易被

扰动发生结构破坏, 进而可能导致表层路面结构出现裂缝。

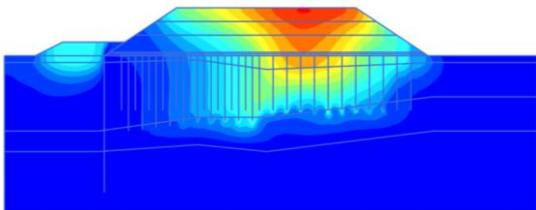
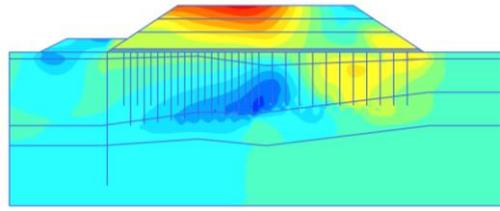
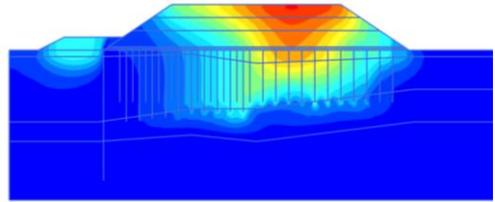
图 11 K75+090 断面改进后总位移云图

图 12 K75+090 断面改进后水平位移云图

图 13 K75+090 断面改进后沉降云图

左侧路堤原先预应力管桩没有打穿软土层, 加固效果较差效果, 经过打穿到含碎石角砾层的高压旋喷桩加固以后, 沉降值明显降低, 证明加固措施十分有效; 反压护道和抗滑桩的添加使得左侧坡脚处的水平位移有效降低, 改善了原本坡脚的受力状态, 滑移面消失。

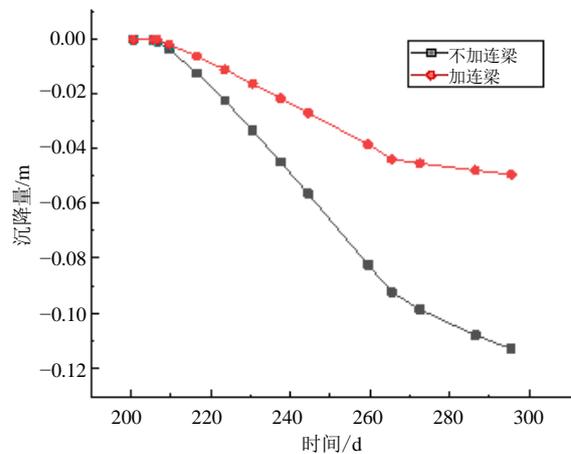
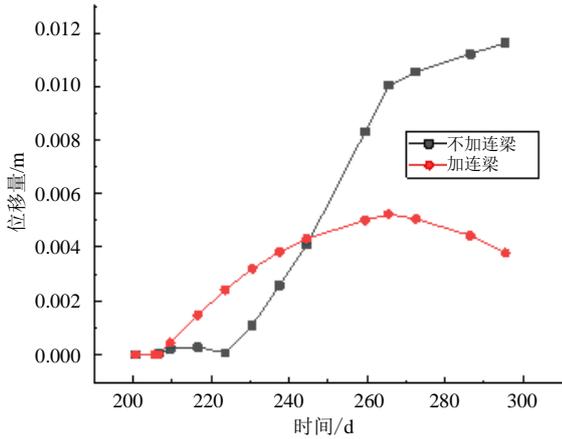
在加固之前, 每个管桩处于分离的状态, 加固以后将原来的管桩桩帽挖除在路堤中加上连梁, 起到将预应力管桩连接起来共同工作的作用, 将加固后的模型中去掉连梁与有连梁的结构进行沉降值对比分析, 结果如图 14 和图 15 所示, 从图中可得连梁可以使地基形成一个整体结构, 有效使得沉降和水平位移降低, 提高路堤结构的稳定性。

图 14 有无连梁沉降对比图

图 15 有无连梁水平位移对比图

(1) 计算分析发现, 传统预应力管桩的设计每个管桩相互独立, 连梁可以将独立的管桩连接起来共同受力, 从而提高路堤的整体稳定性, 并且设计管桩时其桩长应打穿软土层到持力层以下 1 m 左右, 从而降低沉降值。

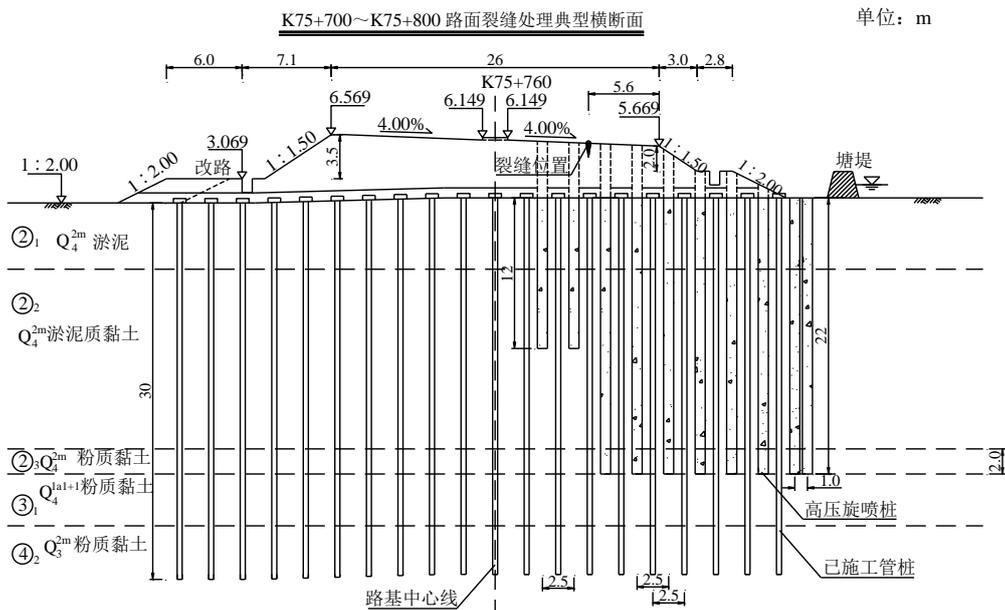
图 16 K75+760 高压旋喷桩方案处理横断面图

其余的桩长均为 22 m, 采用正方形布置桩间距为 2.5 m。

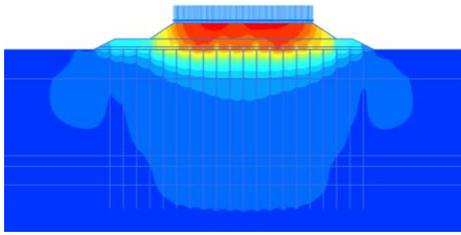
图 17 K75+760 断面沉降云图

根据断面信息和表 1 的土层物理力学参数建立模型, 表格中的 c 、 φ 值均为有效值, 网格化后对相应阶段可进行计算, 计算结果如图 17 所示。

道路通车以后总位移最大值为 0.300 m, 最大沉降值为 0.298 m, 发生在右侧路堤。选择路堤顶面截面, 进行通车前后的位移对比, 如图 18 所示, 道路通车以后增加了路堤沉降值和截面沉降变化趋势, 右侧路堤沉降值较大且变化较快, 容易产生裂缝, 所以该截面在距离路堤右端 5.6 m 处出现裂缝主要原因有开放交通后动载对路基的影响^[7]。

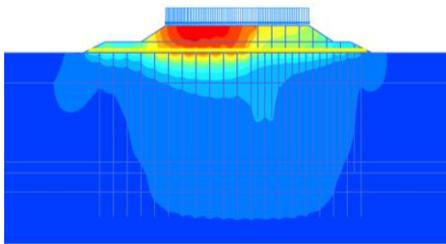
图 19 K75+760 断面处理后沉降云图

采用处理后的横断面建模分析, 结果如图 19 所示, 右侧路堤经过高压旋喷桩的处理后沉降值较小, 效果显著, 提取出右侧路堤上一点的处理前后沉降值如图 20, 对比可得高压旋喷桩的加固效果显著; 模型竖向沉降最大值发生在左侧路堤顶面, 为 0.254 m, 相比于高压旋喷桩加固前的沉降值 0.291 m 来说降低了些, 说明高压旋喷桩也对左侧路堤具有一定的加固效果。
