杭海城际铁路某车站基坑临近天桥结构段 设计及施工关键技术分析

The design and construction key technologies for a metro station pit near an overbridge in the construction of HANGHAI intercity railway

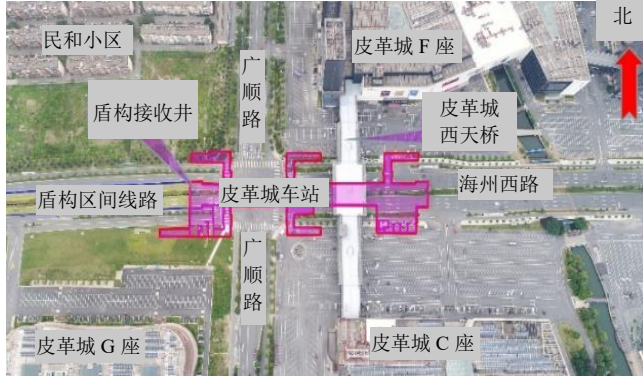
图 1 车站位置总平面图

杭海城际铁路某地铁车站为地下两层岛式站台结构, 位于城市主干道正下方, 呈东西走向。车站东端含单渡线, 下穿既有西天桥结构。天桥下净空约 8.68 m(天桥底部至地面), 施工基坑(约 31.2 m 长) 位于西天桥正下方, 项目总平面图及天桥立面图详见图 1 和图 2 所示。

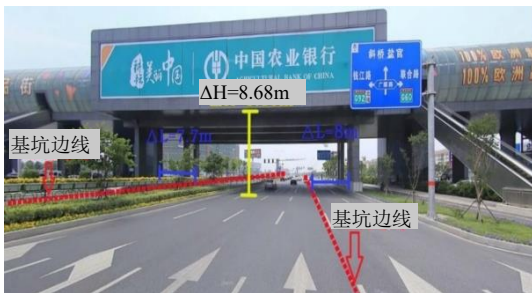
图 2 西天桥结构立面图

基坑正上方南北两侧的天桥主墩桩基采用钢筋混凝土钻孔灌注桩, 桩径 600 mm, 桩长 30 m, 北侧 4 个主墩桩基数量共 26 个, 南侧 4 个主墩桩基数量共 24 个; 天桥主墩靠近车站基坑处的承台高 1.5 m, 承台顶部覆土厚度为 0.5 m。

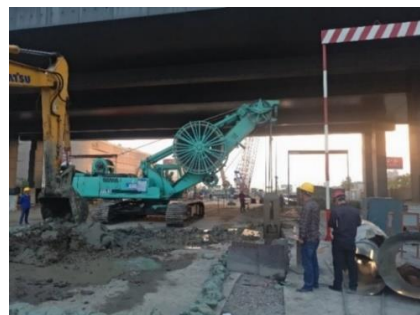
图 12 低净空连续墙成槽

其中,天桥下车站主体围护结构采用 800 mm 厚工字钢接口型地下连续墙,连续墙深度为 37 m,基坑开挖深度约 16.8 m。受天桥下低净空影响,共有 12 幅(单侧 6 幅)地下连续墙采用低净空施工工艺进行连续墙成槽及钢筋吊装施工,与常规施工方案的对比如表 3 所示。

另一方面,天桥下基坑开挖阶段中,无法使用长臂挖机(高度 10 m)直接开挖土方,采用普通挖机开挖后再将土方倒运至天桥以外运走;车站主体施工所需的钢支撑等材料均在坑内采用叉车、挖机、人工等方式进行运输,主体结构混凝土浇筑采用地泵浇筑并长距离拼接输送管施工。部分低净空现场施工图如图 12~13 所示。

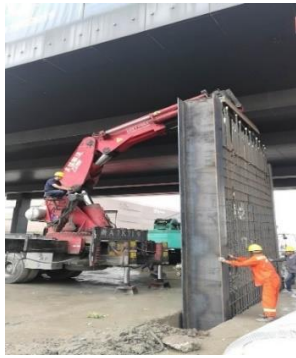
图 13 低净空连续墙钢筋笼拼接入槽
