目 次

## 钻孔桩施工对旧桥桥墩安全性影响三维有限元模拟\*

# 一种新型大直径现浇混凝土空心桩(筒桩)成桩工艺及设备简介\*

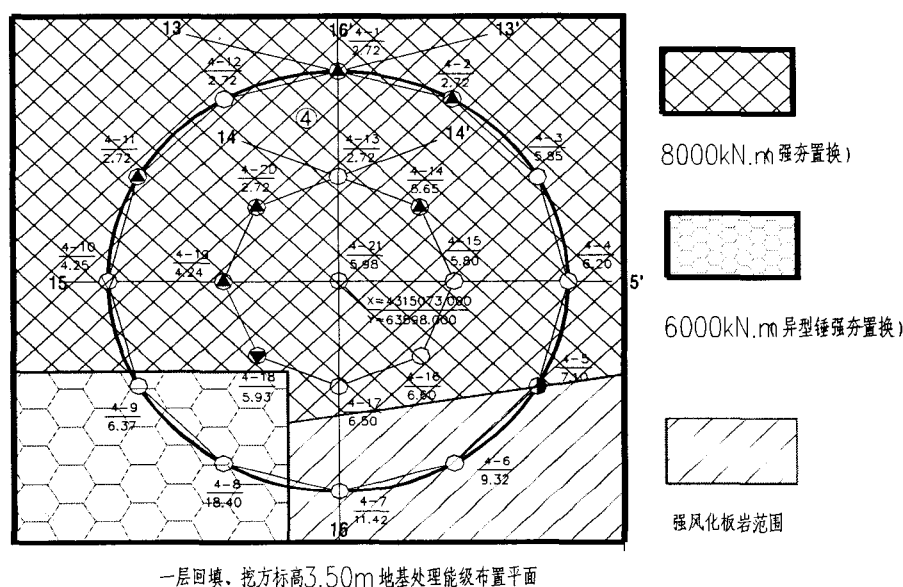
图 9 4#罐基础加固设计示意图

经过综合分析确定 4#罐地基处理采用分层加固方式: 第一层加固地基顶标高为 3.50m, 主要采用强夯置换和异型锤置换法加固新近填土和置换淤泥软土, 要求加固后的置换墩基础承载力和变形参数与强风化基岩接近, 以控制罐基础的差异沉降, 罐基础底面内高于 3.5m 的基岩部分采用爆破方式予以清除; 第二层加固地基为厚度 4.2m 的新近回填碎石土, 要求其中风化炸山石块的含量不能小于 60%~70%, 采用 6000kN.m 强夯挤密法加固, 使其成为调整基础不均匀沉降的深厚垫层。图 9 为加固设计示意图。

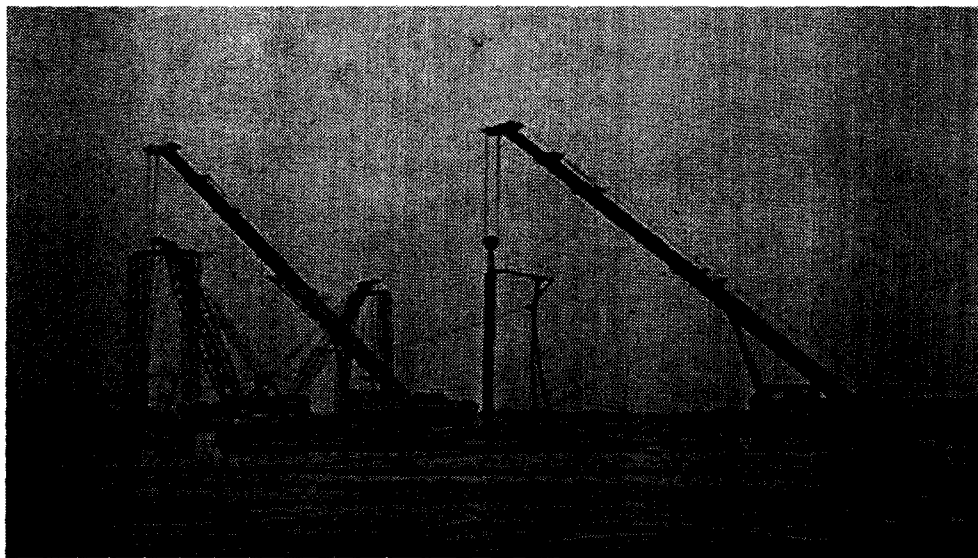
图14 大直径振冲碎石置换挤密桩复合强夯加固现场

为解决这个问题，本工程采用了复合强夯法。即在大直径振冲碎石置换挤密桩施工（见图 14）完成后，再采用普夯方式，满堂加固密实振冲碎石置换挤密桩的上部地基土和碎石垫层。

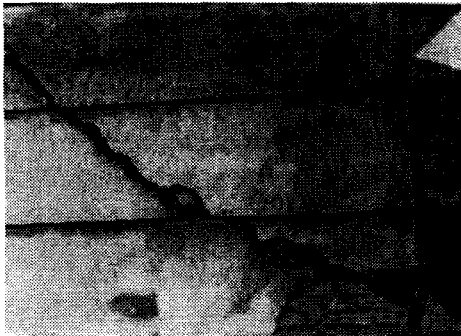
(1) 楼房结构墙体普遍出现裂缝，楼西大半部极为严重，裂缝呈“半个八字型”，斜向  $45^\circ$  角对称性。由底层延伸至顶层，缝宽 10~50mm，长达 1.0~3.0m，由于被拉及挤压作用成扭曲状态，造成门窗错位变形，参见图 1~2。

图 2 楼南侧 1-5 层代表性结构墙体严重开裂  
破损、粉碎成块，裂缝内外透通，导致  
窗框弯曲外观

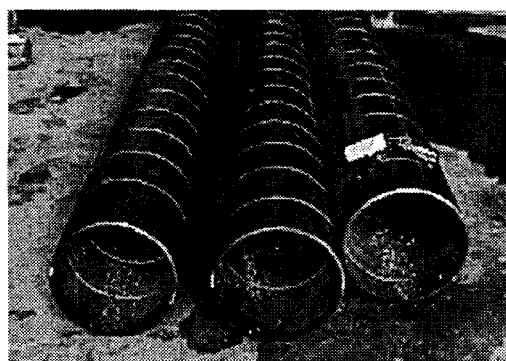
图6 现场试验的阴极概貌

为了确保电渗系统中流向阴极的水尽可能被全部抽出, 每根阴极铁条的底部安装有抽水泵, 并用塑料管将其与地表的蓄水装置连接起来。如果没有这个排水系统, 那么流向阴极的水很可能导致阴极水头上升, 阻碍电渗排水。为了便于排水, 在阴极上打设有小孔, 如图 6 所示, 阳极亦如此, 但作用是在试验开始时作为导电液体的注入口。
