保留基础条件下某工程重建方案的探索和应用

摘要: 针对某项目建成后别墅区出现不均匀沉降造成上部结构倾斜且无收敛趋势, 同时梁柱节点及填充墙开裂的现象, 对别墅区采取保留加固地下室基础、拆除重建上部结构的方案。该方案考虑了其邻近该项目高层区及市政道路, 地下室周边无场地能够重新做围护结构, 并且尽量减少了对邻近建筑的影响。分析建筑的荷载总量和分布情况, 及其地质条件, 结合地下室层高及运输通道的客观情况, 采用规格 $\Phi 219$ 、长度 18 m 和 26 m 的锚杆静压钢管桩对其基础进行了加固处理。同时还考虑了抗压、抗浮工况, 及拆除主楼卸载过程中的基础稳定性。采用有限元模拟分析了前期产生沉降及倾斜的原因、上部结构加固重建过程中的变形及加固重建后的沉降情况。该方案顺利进行了施工实施, 施工期间及后续的监测数据表明该项目加固重建后沉降已达到稳定状态, 加固重建效果明显。

Exploration and application of a project reconstruction scheme under the condition of retaining foundation

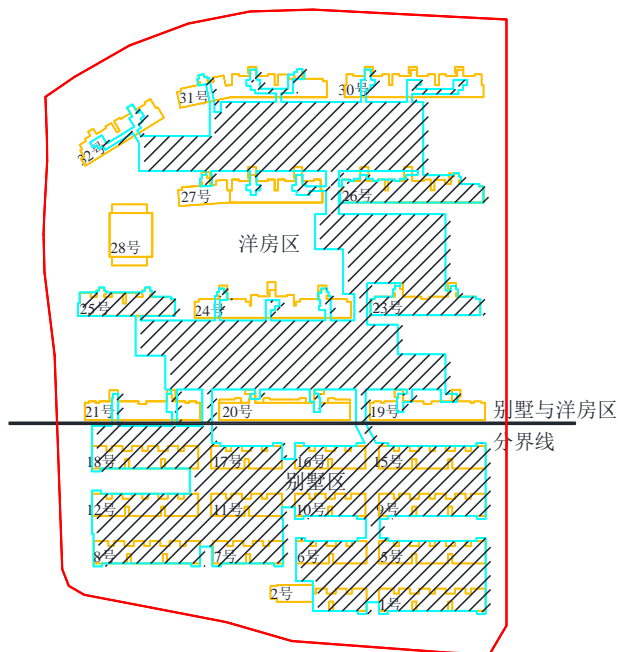
该项目为建于2018年的新建住宅项目,分为别墅区和洋房区,别墅部分为14幢3层联排住宅,洋房部分为11幢9~12层小高层,整体设置1层地下室。主楼与地库的平面布置见图1所示。

图1 本工程平面图(阴影部分为地下室范围)

Fig. 1 Plan of this project (the shaded area is the basement area)

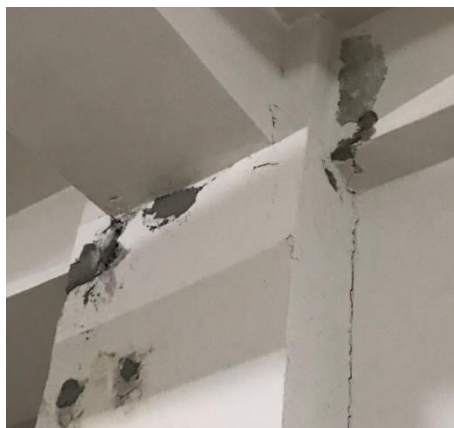
建成后发现别墅区出现不均匀沉降造成上部结构倾斜且无收敛趋势,同时出现梁柱节点及填充墙开裂。见图2~3所示。

图2 梁柱节点开裂

Fig. 2 Cracking of beam-column joints

(1) 场地地质条件较差,表层有 10~12 m 淤泥质粉质黏土。底板基底位于第②层淤泥质粉质黏土,该层土呈流塑状,具有低强度、压缩性高、埋深浅的特点,在荷载作用下容易产生压缩变形。

(2) 场地内回填土层较厚,覆土回填时造成建筑物两侧土压力不平衡。绿化覆土厚度平均为 2.0~2.5 m,相当于 36~45 kPa 大面积堆载,基底以下的软弱黏性土在该堆载作用下出现了明显的压缩变形,由于主楼非四周均临土,导致临土侧沉降加剧。回土厚度示意图见图 4 所示。

(3) 主体建筑物为多层结构,未设桩基,且体型呈长条形,对差异沉降敏感。主楼宽度为 10.7 m,

每产生 1 cm 的差异沉降,将产生近 1‰的倾斜。

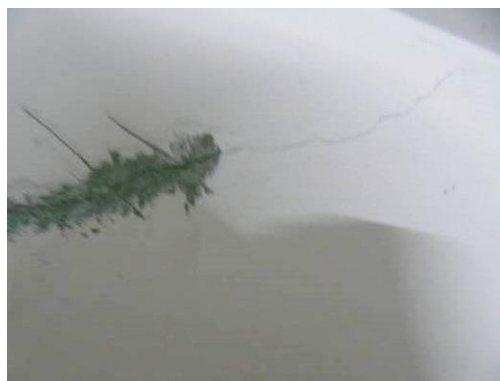
图3 填充墙开裂

Fig. 3 Cracking of filler wall

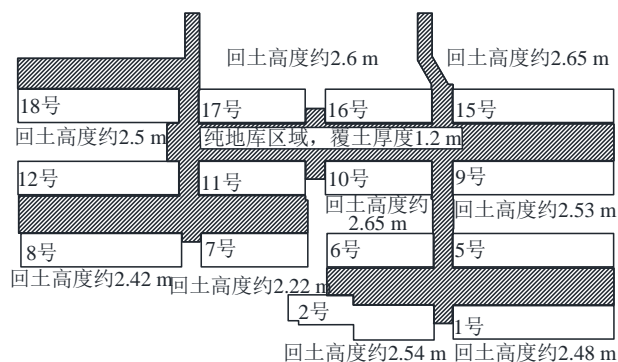
图4 回土厚度示意图

Fig. 4 Schematic diagram of returning soil thickness

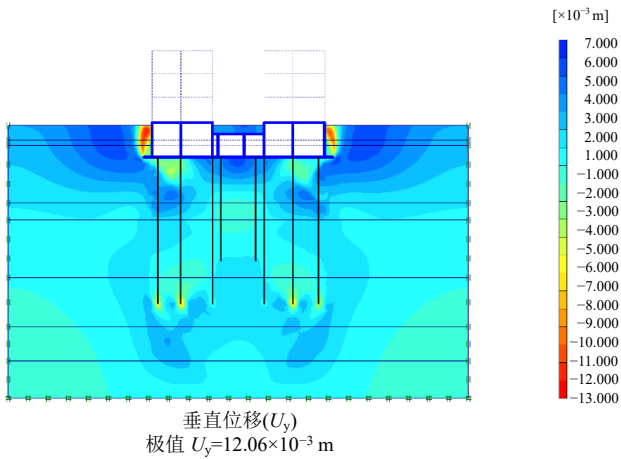
图8 基础加固并拆除上部结构后的地下室沉降

Fig. 8 Settlement of basement after foundation reinforcement and removal of superstructure

内容	完成覆土	完成基础加固后拆除上部结构	原址重建上部结构
房屋最大沉降/mm	136 (临土位置)	2.5 (房屋中部)	35 (房屋中部)
房屋最小沉降/mm	90 (临地库位置)	-7 (地库中部)	32 (临土) / 25 (临地库)
倾斜率/‰	4.4	0.5	0.7

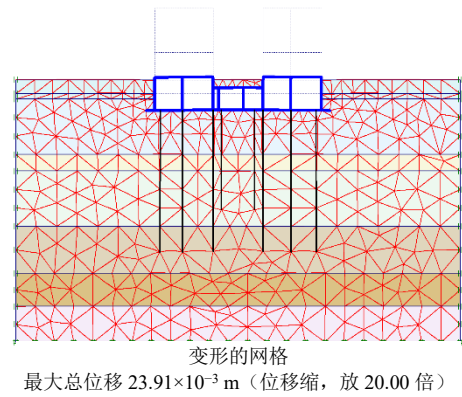
图9 基础加固并拆除上部结构后的地下室倾斜示意

Fig. 9 Schematic diagram of inclination of basement after foundation reinforcement and removal of superstructure

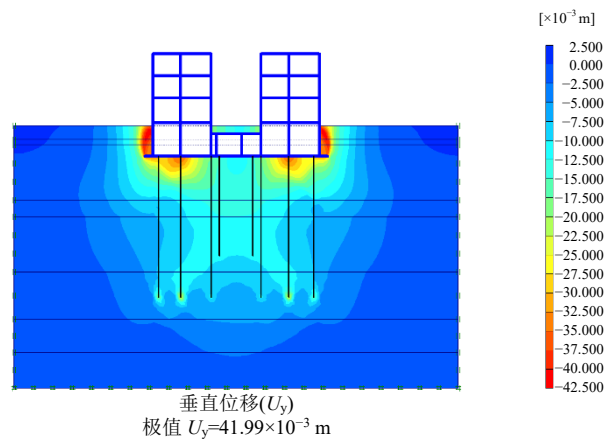
图10 原址重建后房屋沉降

Fig. 10 Settlement of houses after reconstruction on the original site

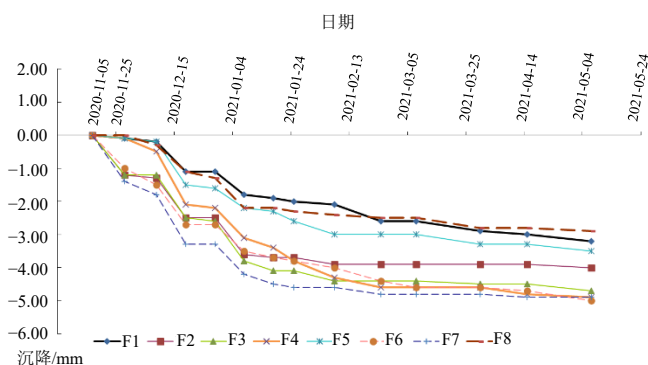
图13 沉降发展趋势

(2020年11月17日至2021年5月7日)

Fig. 13 Development trend of settlement

由图 13 可看出, 从 2021 年 1 月 8 日开始沉降趋势趋于平缓, 加固重建工作于 2020 年 12 月 31 日基本结束, 与施工工况一致, 经过一段时间休止, 最近 100 d 沉降发展曲线平缓, 基本无新增沉降, 达到沉降稳定状态, 基础加固效果明显。

拆除重建施工中监测点位均遭到一定程度的破坏,于2020年11月17日进行了重新布点监测。主要针对重新布点后的数据进行分析。加固重建施工于2020年12月31日基本结束,最近100d左右的沉降速率小于0.04 mm/d,符合规范《建筑变形测量规范》(JGJ 8—2016)中^[10]的第7.1.5条第4款的规定:当最后100d的最大沉降速率小于0.01~0.04 mm/d时,可认为已达到稳定状态。
