西昌某高灵敏性地层基坑变形分析及加固处理

摘要: 本文基于西昌某高灵敏性地层基坑, 讨论了基坑变形较大的原因及后续的加固处理方式。该基坑深约12 m, 开挖至3 m左右出现严重变形。经对基坑周边环境条件及变形特征分析发现, 地质条件差、降雨下渗导致土层饱和度增加、施工扰动及基坑的时空效应是变形的主要诱因。经参数反演, 基坑变形后上部受扰动土体抗剪强度参数最大约折减为勘察报告的1/3, 通过锚索基本试验, 锚固段每米长的轴向抗拔力标准值约为28.27 kN。在此基础上, 经过专家论证, 采取增加旋喷扩体锚索及角撑等措施, 有效地保证了基坑变形收敛及正常运行, 确保了工程建设顺利进行。基坑加固处理中, 采用施工过程中对土层扰动小的高压旋喷扩体锚索进行处理, 拓展了旋喷扩体锚索在西昌地区高灵敏性地层中的应用, 对类似项目有一定的参考意义。

Reinforcing treatment and deformation analysis of a foundation pit on a highly sensitive stratum in Xichang

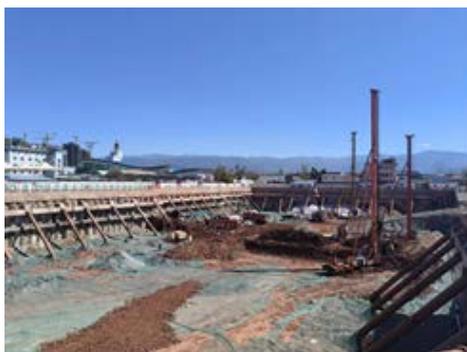
图 1 基坑现场照片

拟建场地位于西运集团公司汽车客运站旁, 用地面积约 2.2 万 m², 总建筑面积约 11.2 万 m²。本工程由 3 栋 18 层建筑、1 栋 15 层建筑、1 栋 6 层建筑及 2 层地下室组成, 高层建筑为剪力墙结构、筏板基础, 多层建筑及地下室为框架结构、筏板基础, ±0.000 为 1 512.80 m, 基础埋深-12.75 m (北地块) 及-11.55 m (南地块), 按场地平整高程, 基坑开挖深度约 9.9~12.1 m, 基坑现场照片如图 1 所示。

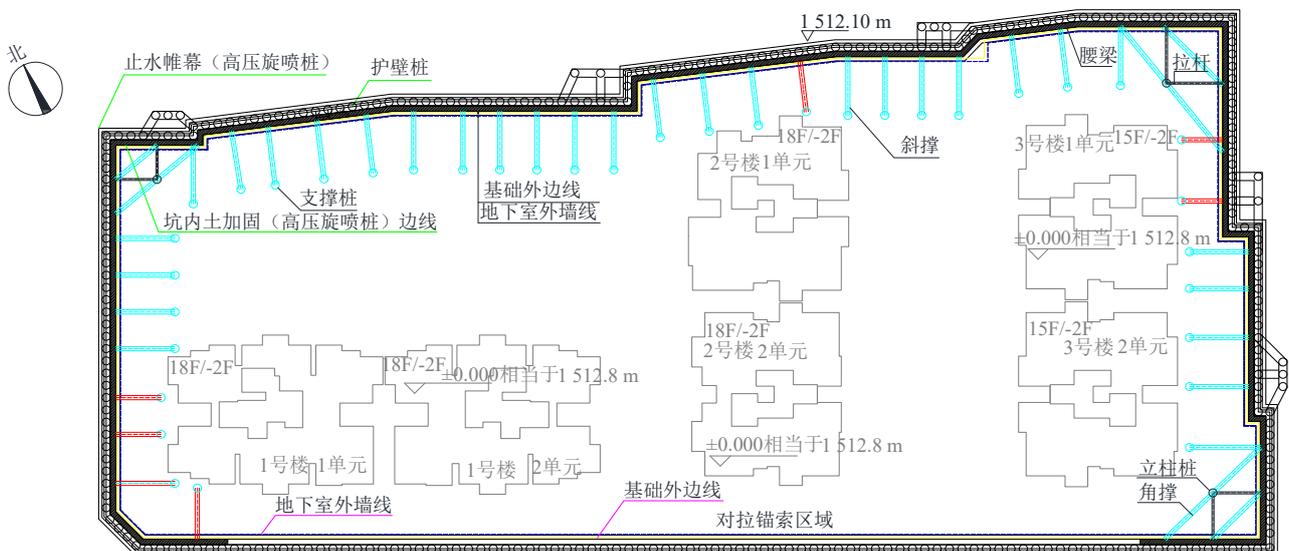
图 2 基坑支护结构平面布置图（北侧基坑）

本基坑工程初始支护形式为：护壁桩+斜支撑系统+坑内土加固+坑外高压旋喷止水帷幕+明排。基坑支护结构平面布置图（北侧基坑）如图 2 所示。

基坑典型支护结构如下：护壁桩桩径 1.2 m，桩芯距 2.0 m，桩长不小于 22.5 m（含冠梁），冠梁尺寸 1.4 m×0.9 m；坑外止水帷幕桩长 17.0 m，坑内 2 排旋喷加固桩长 6.0 m，桩径 500 mm，两侧各咬合 100 mm。基坑上口线外 3 m 范围内做硬化防水处理。

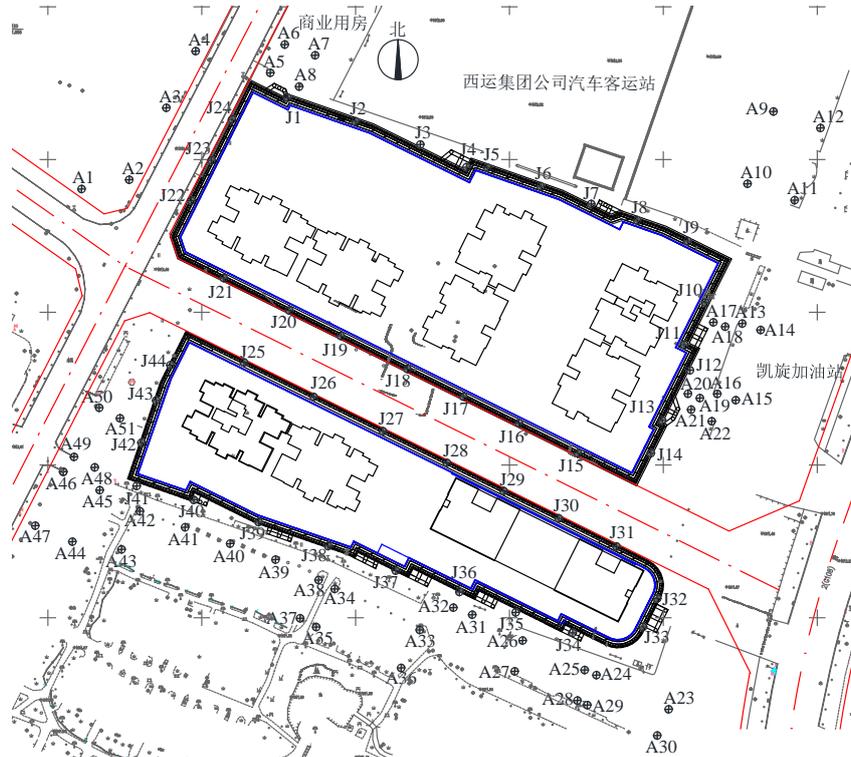
图3 基坑变形监测点平面布置图

南北2个基坑, 共设44个基坑变形监测点, 对水平位移及竖向沉降进行监测。基坑变形监测点平面布置图见图3。针对北基坑, 埋设监测点24个, J1~J24。南基坑埋设监测点20个, J25~J44。周

边建筑变形监测点布置51个, A1~A51。由于周边环境条件较复杂, 建设单位委托第三方进行周边管线探测、建筑物及道路监测。水平位移报警值: 累计位移不超过20 mm且不超过基坑设计深度的0.25%。变形速率连续3 d大于等于3 mm/d。竖向沉降报警值: 累计位移不超过20 mm且不超过基坑设计深度的0.3%。监测频率满足规范要求^[10]。

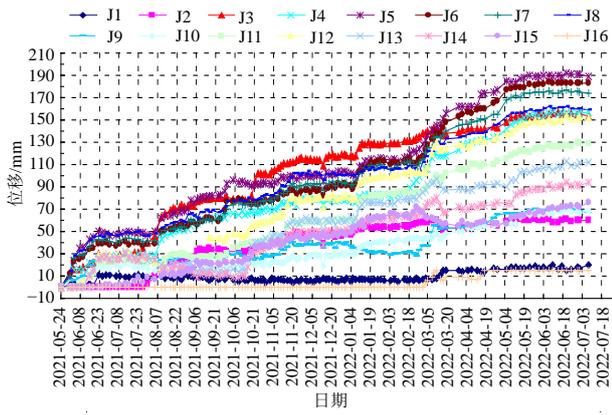
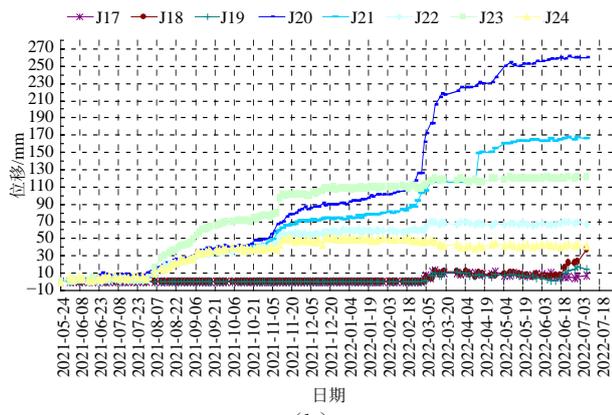
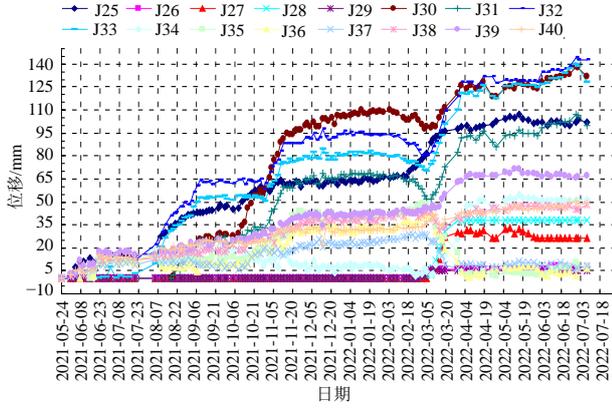
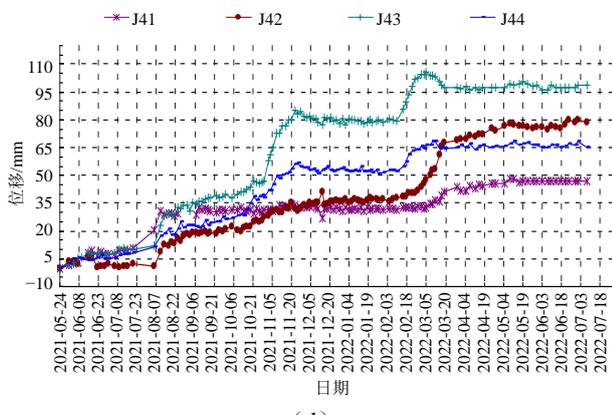
图4 基坑位移监测累计值

基坑开挖及支护期间位移及沉降监测累计值分别如图4及图5所示。自2021年5月底开挖, 至同年9月30日, 北基坑水平位移基本均超预警值(30 mm), 其中J5点位移量最大达93.25 mm; 南基坑水平位移除其东侧及西侧超过基坑位移预警值外, 其余侧也接近预警值。北基坑位移量在2021年6月21日之前均呈快速增长态势, 2021年6月21日—8月5日大部分地段位移变化较小且趋于稳定, 但仍呈现缓慢增长的态势, 2021年8月5日—9月30日位移数据一直处于增长态势, 其中J3~J8点位移量达到66.90~93.25 mm, 而南基坑部分监测点位移接近或已超过预警值, 其中J32点位移量最大达62.55 mm。

3.5~4.0 m(支撑腰梁底)时, 基坑北侧及东侧外临红线围墙的建筑及地面均存在不同程度的开裂情况, 基本上与基坑监测点位移量较大处吻合。南基坑开挖深度约3.0~3.5 m, 基坑南侧红线围墙外地面局部地段存在裂缝情况, 基坑变形最大至50.35 mm。之后基坑边预留一定斜坡土体对基坑中部土方进行开挖, 至2021年8月17日左右北基坑开挖至距基坑底部约3.5~4.0 m, 最大位移达68.70 mm, 至2021年10月30日北基坑最大位移为101.92 mm。按照基坑变形趋势, 在支撑体系完成之前, 北基坑累计位移整体处于远远超过预警值的状况, 南基坑开挖全部完成后的总位移变形量均有可能超过预警值, 进而引起周边建筑物及地面开裂的情况。根据国家及地方相关规定^[11-12]及原基坑设计文件的安全要求, 基坑应进行信息法施工, 对基坑应急处理后才能进行下一步工作。

基坑工程具有较强的时空效应。基坑的深度和平面尺寸对基坑支护结构的稳定性和变形有很大影响。如在本基坑中,基坑角部和中部的变形差异证明了基坑具有明显的时空效应,如图4所示,基坑中部J5点的位移远大于角部J1点和J9点的位移。土体具有蠕变性,作用在支护结构上的土压力随时间变化,蠕变使得土体强度降低,使得在应力不变的情况下,应变持续增加,表现为基坑变形的持续增加。

如图4所示,北侧基坑长边中部J5、J18的变形小于南侧基坑中部J27和J37的变形。通过南北两基坑的长宽比分析,南侧基坑由于长宽比增大,围护结构长边的最大水平位移不断减小,空间效应减弱,基坑短边对基坑长边的变形有一定的贡献。

如图4~5所示,北侧基坑在2021年9月—11月期间进行斜撑施工,基坑变形持续增加;2021年11月26日及12月9日施工锚索后,变形得到进一步控制,在2021年12月9日—2022年2月中旬之前,北侧基坑位移及沉降均趋于收敛。在2022年2月中旬以后,由于受到梅雨季节的影响,加之基坑内进行CFG桩及抗浮锚杆的施工,南北基坑变形均再次呈现增长趋势,加固后位移最大增加约50 mm。之后基坑变形再次收敛,直至最终回填。说明旋喷扩体锚索在该阶段取得了一定的变形控制效果,但自2022年3月起,受降雨及坑内施工的影响,基坑发生蠕变,锚索在基坑长边发挥的作用减小。J20及J21位置由于是预留施工便道,坑内施工期间变形较其他监测点增大。

如图4~5所示,南、北基坑开槽施工斜撑阶段变形增加约35~60 mm。北侧基坑锚索施工后,基坑变形收敛,2022年1月初,北侧基坑位移增加约

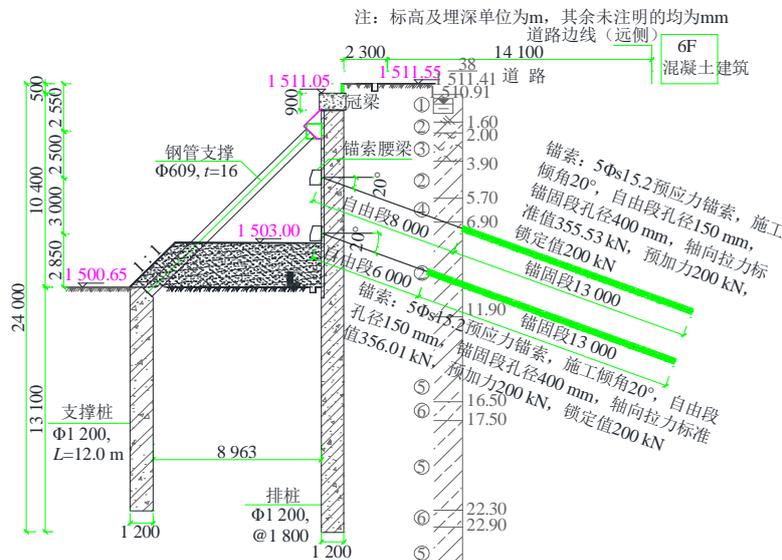
图 6 基坑加固典型剖面图

为提高基坑整体稳定的协同性，在北基坑四角增设水平角撑 5 根，水平角撑支撑于原支撑腰梁侧面，材料同斜撑。北基坑桩边预留土开挖至高 1 506.0 m 形成平台，进行桩间锚索施工。

南基坑四角增设水平角撑 6 根，水平角撑支撑于原支撑腰梁侧面，材料同斜撑。在基坑东段基底施工 5 道对撑梁，与支撑桩植筋连接，顶部设置 5 道水平钢支撑。基坑加固典型剖面如图 6 所示。

根据加固计算，北基坑需增加锚索 1 排或者 2 排，依据锚索基本试验报告，本项目采用高压旋喷扩体锚索，当锚固段长度为 19 m 时，极限抗拔承载力标准值为 751.9 kN（5Φs15.2，5 根直径 15.2 mm 的钢绞线组成 1 束），按验收试验采用 1.4 倍计算抗拔力标准值为 537.07 kN，则锚固段每米长的轴向抗拔力标准值为 28.27 kN。旋喷扩体锚索基本试验参数如表 4 所示。最后根据加固设计计算中的锚索轴向抗拔力标准值，结合每米的轴向抗拔力标准值，综合计算出高压旋喷扩体锚索的锚固段长度。

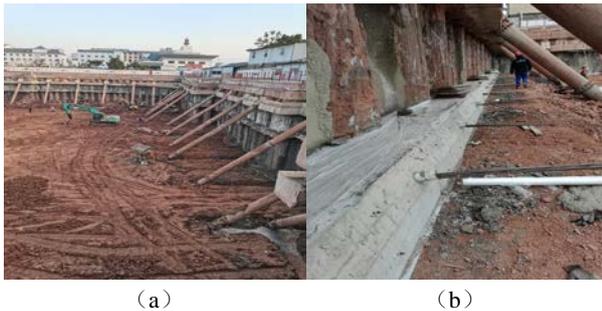
图7 基坑加固后效果图

北基坑高压旋喷扩体锚索施工完成后, 该段基坑监测变形趋于收敛, 加固起到了保护基坑周边建(构)筑物的作用。南基坑基底对撑梁、顶部角撑及对撑施工后, 基坑变形得到较好的控制; 而对基坑变形控制最明显的时段, 出现在支护桩前5号楼高压旋喷桩施工之后。可见, 桩前土层加固, 对基坑变形控制起到了较好的作用。对西昌地区高灵敏性基坑的变形控制应采取综合性措施。基坑加固后效果图如图7所示。
