软弱土层中浅埋暗挖地道坍塌冒顶处理方案

摘要: 本文重点介绍了杭州市某人行过街地道浅埋暗挖过程中的冒顶塌方情况, 分析了地道冒顶的原因, 提出了相应的冒顶处理方案, 并探讨了方案的实施效果, 对施工中的经验教训进行了归纳总结, 提出一些看法和建议。为工程实践提供参考。

Treatment for collapse and roof cave-in of pedestrian underpass of underground excavation with shallow overburden in soft soil layer

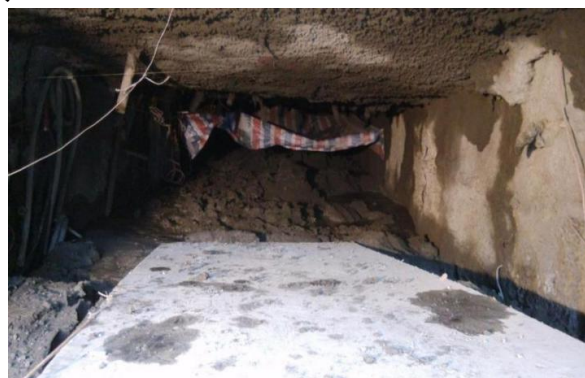
图 7 二次坍塌后掌子面实况

2014 年 6 月 16 日, 建设各方相关人员对现场落实第一次坍塌专家咨询会意见措施验收后同意继续开展暗挖施工。6 月 22 日晚 23:00 左右, 一号导洞施工至 10.5 m 时掌子面再次发现渗水, 渗水在较短时间内发展成为流水, 水流逐渐增大, 引起掌子面土体涌出, 见图 7。现场立即停止施工, 并组织施工人员迅速撤离, 及时封堵土体, 同时, 封闭地面机动车道, 在地表进行竖向注双液浆进行回填, 截止第二天上午 5 点, 完成注浆回填, 险情基本排除。

(2) 继续实施路面注浆回填工作, 确保路面下无空洞死角, 保证地面交通的安全。
