# 湿陷性黄土地区某高层住宅建筑顶升纠偏加固方案的探索与应用

**摘要:** 针对湿陷性黄土地区河南省某高层住宅建筑出现不均匀沉降并导致较大倾斜, 严重影响建筑物正常使用和结构安全, 结合勘察、设计、施工、监测资料及实地踏勘, 分析其倾斜原因主要是湿陷性黄土受地下空洞结合强降雨极端天气及管网的渗漏, 造成水土流失。基础加固采用锚杆静压钢管桩将原筏板基础复合地基调整为桩筏基础, 将建筑物荷载传至较好土层, 并穿透可能存在湿陷性的土层及地表下空洞沉降变形的影响范围, 避免受到基底土湿陷或土层流失等影响。设置反力顶升装置, 借助千斤顶利用先期施工的锚杆桩作为反力支点进行桩式顶升纠偏, 最后在基底通过注浆密闭脱空, 实现建筑物无损顶升加固纠偏。监测数据表明该建筑纠偏加固后倾斜在1%以内, 沉降趋缓已达到稳定状态, 纠偏加固效果明显。

## Exploration and application of jacking rectification and reinforcement scheme for a high-rise residential building in collapsible loess area

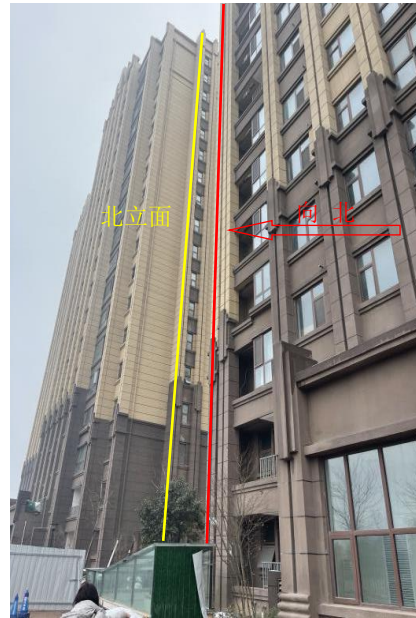
受特大暴雨等极端天气的影响,建筑物发生不均匀沉降和倾斜。随后发现建筑物北侧地面向上喷水,在喷水点开挖后发现消防水管在入楼部位爆裂,发生严重漏水。同时,建筑物沉降和倾斜情况加剧,北侧路面也发生显著沉降,见图1~2所示。

图1 整体向北倾斜示意图

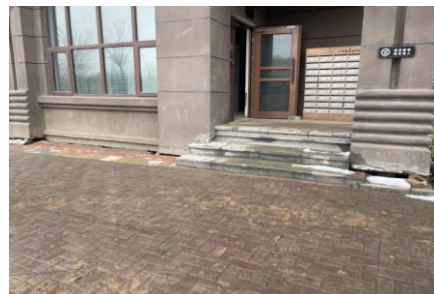
图2 填土与主体脱空

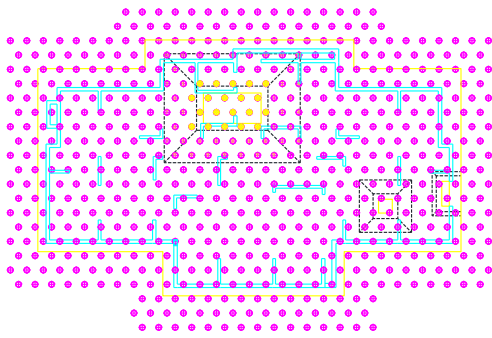
(1)灰土桩处理湿陷性:灰土挤密桩直径400 mm,等边三角形布桩,桩间距1.2 m,处理深度不大于4 m,基底由上至下设75 mm厚防水层、

图 5 灰土挤密桩平面图  
Fig. 5 Layout of lime-soil compaction pile

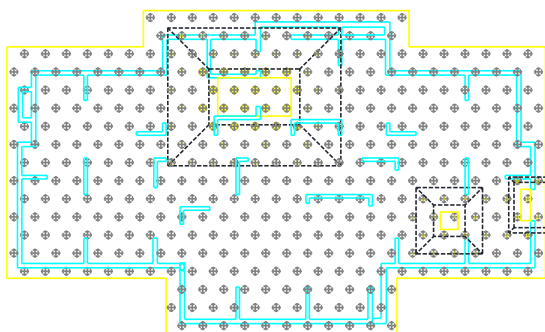
(2) CFG 桩复合地基: 素混凝土桩桩身材料 C25 混凝土, 桩径 400 mm, 处理后地基承载力  $f_{ak}$  不小于 160 kPa, 有效桩长 10 m, 共计 389 根。桩身详图见图 6, 平面布置见图 7。

图 7 CFG 桩位平面图  
Fig. 7 Layout of CFG pile

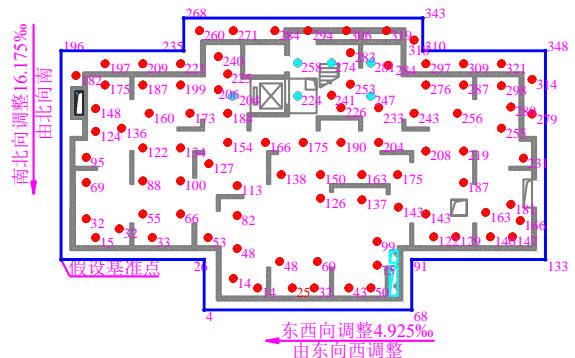
图 11 顶升量网格划分图

以基础筏板西南角点为假定零点,纠偏方向为由北向南、由东向西。以 4 个角点平均倾斜率作为纠偏参考倾斜,经计算,筏板东北角最大顶点位置处顶升量为 348 mm(其中东西向 147 mm,南北向 201 mm)。顶升量网格划分见图 11,顶升量空间示意图 12。
