盐渍土环境下 GFRP 复合桩耐久性能研究

樊亚龙¹, 张建伟^{1,2}, 丁乐¹, 闫艳军^{3*}

Study on the durability performance of the GFRP composite pile in saline soil environment

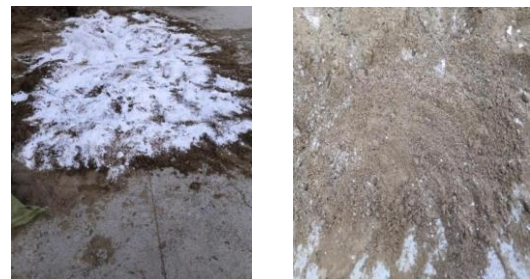
图 1 单一氯盐渍土配置过程

(NaCl)的配置,含盐量为 10% (含盐量=盐重量/土重量),配置过程如图 1 所示。先增加粉砂土的含水量,将一定质量的盐与土体搅拌均匀,洒水养护 14 d,静待盐分与土体充分融合,氯离子充分交换。将配置的土体进行土体物理力学试验,如表 1 所示。

(a) 土体拌合均匀 (b) 湿润放置 14 d

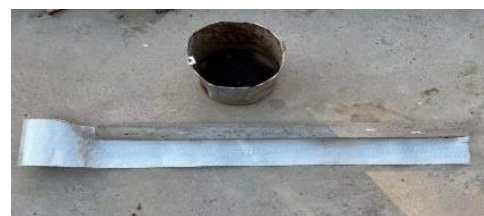
图 2 GFRP 布

试验用模型桩长为 1.2 m,桩身截面为 0.07 m×0.07 m,钢筋笼采用 4 根直径为 6 mm 的钢筋进行绑扎。待养护期过后,利用纤维浸润胶在桩身粘贴 GFRP 布,并通过打磨撒砂保持 GFRP 布表面的粗糙性,如图 2 所示。GFRP 布由同申加固复合材料有限责任公司生产,GFRP 布和纤维浸润胶性能参数如表 2 和表 3 所示。

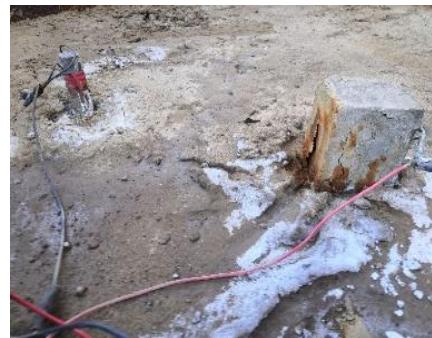
图 5 通电后盐渍土表面析盐现象
Fig. 5 Phenomenon of salt precipitation on the surface of saline soil after electrification

通电加速腐蚀期间, 由于电流的作用, 随着通电时间的增加, 土体中的离子发生迁移, 向桩侧电极和碳棒处移动。同时土体表面的盐分随着含水量的变化, 结晶析出, 在两个电极附近出现了盐析现象, 出现硬壳层, 且硬壳层下方土体变得松软多孔。桩身与土体交界处出现明显裂缝, 如图 5 所示。
