一次真刀真枪的考试

摘要: 三峡工程在其建设过程中曾经历过各种问题和困难, 极具挑战性的二期围堰也不例外。二期围堰是保证三峡二期工程安全施工的重要屏障, 其安危关系工程全局。在建设过程中, 1998年汛期曾多次遭遇特大洪水的突然袭击, 它的防渗墙产生了过大的水平变形, 其安危堪虞。工程面临停止基坑抽水、撤退人员, 或者继续施工的抉择。经过有关研究人员紧张而有效的分析计算和综合研究, 认定: 当时围堰尚处于安全状态, 建议加快施工, 尽早摆脱当时不利的工作条件。从而使工程得以继续施工。并在当年挡住了8次大洪水的袭击。二期围堰工作了5年, 经受住了多次大洪水冲击的严峻考验, 实测漏水量极小(设计值的1/10)。围堰无疑是成功的, 有关人员也经历了一次真刀真枪的“考试”。

A severe test for the safety of a cofferdam in Three Gorges Project during large flood season in 1998

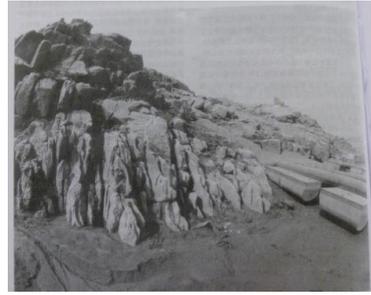
图1 长江抽水完成后堰址江底出露“峥嵘奇特”的江底石峰
Fig. 1 Peculiar stone peak at the bottom of the river after the completion of the pumping of the Yangtze River

整个围堰的渗漏流量十分的小,最大实测值仅及设计值的 1/10。三峡工程技术委员会主任潘家铮院士高兴地赞道:“二期围堰工期之紧、难度之大也使多少同志把心提在手中。事实是,二期围堰又如期完成,大江基坑被抽干,露出峥嵘奇特的面貌(图1)。人们还来不及喘气,1998年8次长江特大洪水就迎面扑来,这座水上长城不仅固若金汤,而且几乎滴水不漏。长江这次是真的服输了。”
