岩溶地区住宅楼基础灌浆加固复位施工实践

摘要: 为修复地面沉降过大的问题, 采用灌浆加固法对某住宅楼的地基进行加固处理。本文详细介绍了该工程的地质条件, 分析了墙面开裂和地面塌陷的原因, 在此基础上提出了灌浆加固方案。该住宅楼周围均为同高度的住宅楼, 且前侧为城市道路, 同时地下有复杂的地下管网, 施工条件十分复杂。为避免因灌浆对周围建(构)筑物、道路及地下管线的影响, 采用“间歇式灌浆法”进行加固处理, 成功解决了地面沉降过大的问题。

Construction of restoring ground subsidence by grouting reinforcement for foundation of a residential building in karst area

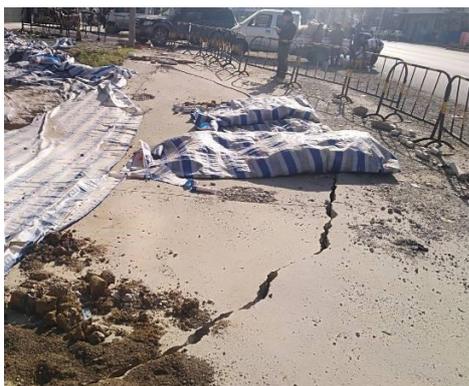
贺州市某私人住宅楼长 16 m×宽 12 m, 楼高 9 层, 基础采用墩基础, 基础埋深 1.5~6.0 m, 持力层大部分为可塑状黏土, 局部为基岩, 建筑结构为框架结构。2018 年城市道路及其电网改造施工过程中, 因未采取有效地保护措施, 加上施工正值雨季, 地面雨水汇集入电缆沟内且电缆沟内积水抽排不及时, 该私人住宅楼地基土和其门前的城市道路的水稳层在积水长期浸泡下, 造成城市混凝土路面开裂, 裂缝长约 7 m, 宽 2~5.5 cm 路面呈弧形塌陷,

塌陷范围: 长约 8.0 m, 宽约 3.0 m, 塌陷深度约 0.3~0.5 m; 同时造成该私人住宅楼基础出现不均匀沉降现象, 其中 2 号墩基础沉降量最大 (2.29 cm), 1~4 层楼的墙面出现裂缝, 缝宽 1~5 mm; 后经勘察单位勘察, 该私人住宅楼及其门前、城市道路岩溶较发育, 存在溶洞。为防止该住宅楼基础继续下沉和墙面裂缝加长、加宽, 对住宅楼软弱地基灌浆加固、沉降基础复位施工及其楼前、城市道路岩溶塌陷区灌浆, 经过近 3 个月钻孔、灌浆施工, 较为圆满地完成施工任务。

图1 施工前混凝土路面塌陷照片

为较完善地消除该住宅楼沉降基础继续下沉,应先对对溶洞或软弱地基土进行灌浆加固处理,后采用压密灌浆对沉降基础进行复位处理。即先对房屋前、城市道路上的塌陷区内溶洞、房屋内溶洞(钻灌浆孔中发现部分钻孔遭遇溶洞)和受水浸泡软化的房屋地基进行灌浆加固处理,水泥浆经渗透、扩散、填充和挤密等作用充填到受灌地层的空隙或孔隙中去,与洞内固体颗粒胶结、硬化,同时排除水和空气,形成结构稳定、承载力高的复合地基土。待完成溶洞或软弱地基土加固处理后,再在沉降墩基础附近布置钻孔进行压密灌浆复位,从而达到沉降基础复位的目的。

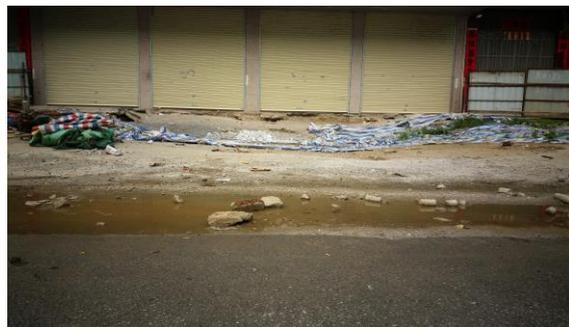
图2 灌浆前地面沉降

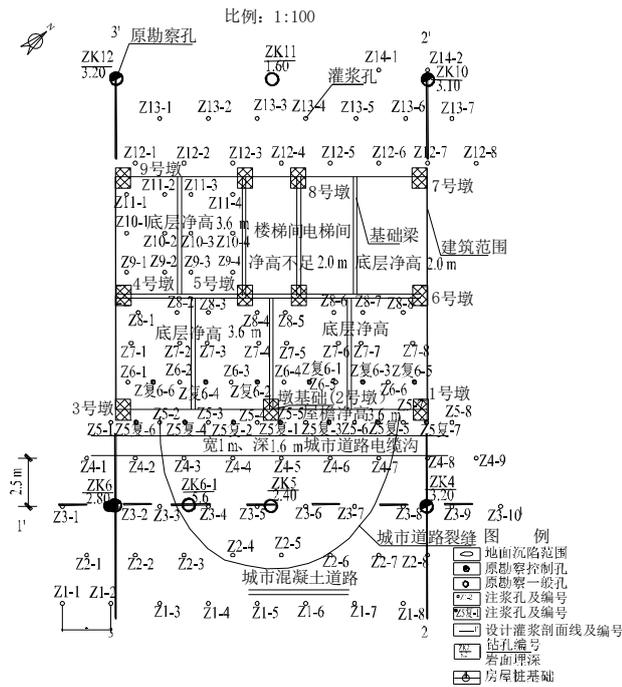
城市道路混凝土道路塌陷区布设灌浆孔:灌浆孔间距2.5 m,灌浆孔排距2.5 m,呈品字形布置,布设14排灌浆孔,共107个(含复位灌浆孔13个)。沉降住宅楼屋檐和房屋内布设灌浆孔与前者基本相同,但因受空间限制,灌浆孔间距稍小些;而压密灌浆复位的灌浆孔则设置在两个相邻灌浆孔适当位置上,并根据沉降住宅楼实际复位情况,现场适当增加灌浆孔进行复位,详见图3。

图3 沉降基础灌浆孔平面布置图

a) 为确保沉降基础正常复位,应从沉降量最大的 2 号墩基础开始,从中间往两端对称式灌浆复位施工,即先施工屋檐下方的 Z5 复-1→Z5 复-2→Z5 复-3→……→Z5 复-7,后施工屋内的 Z6 复-1→Z6 复-2→……→Z6 复-6。

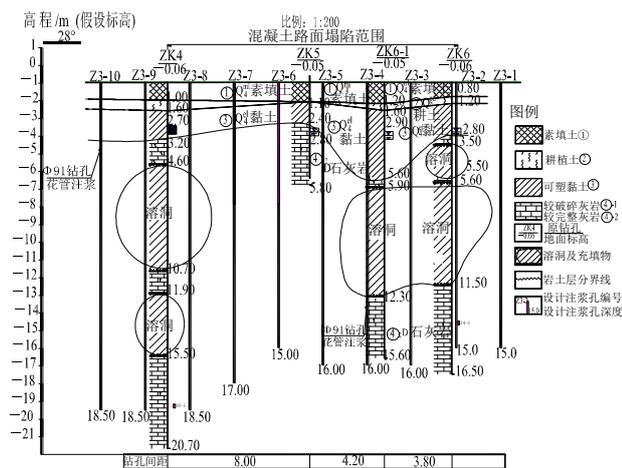
依据设计要求,本次灌浆加固处理范围:横向加固范围:城市混凝土路面塌陷区外扩2.5~3.0 m和整栋沉降住宅楼(包括屋檐和屋内)及其屋后存在溶洞的区域。纵向加固深度自溶洞底板至塌陷混凝土路面下的素填土和沉降住宅楼的素填土,详见图4。

图4 灌浆加固处理剖面图

(3) 灌浆方法及技术参数:本工程灌浆采用自下而上、分段灌浆方式进行,即将搅拌好的水泥浆经注浆泵抽送,经输浆管、注浆管进入孔底和受灌地层中,在注浆泵压力作用下,浆液经渗透、扩散、挤密、劈裂等作用,占据溶洞空间或孔隙,从而达到提高地基土承载力的目的。灌浆压力:初灌 0.2~0.4 MPa,终灌 0.8~1.0 MPa。
