贵州龙家岩滑坡稳定性监测及防治方法分析

摘要: 滑坡灾害经常出现在我国西部, 对于人们正常的生产生活造成了严重影响。本文以贵州龙家岩山体滑坡监测工程为例, 对于龙家岩滑坡的稳定性进行了分析, 得出了滑坡整体并未稳定, 需要进一步整治的结论, 并对防止滑坡进一步发展的方法进行了分析。可为类似工程提供一定的参考。

Stability monitoring and control methods of Longjiayan landslide in Guizhou province

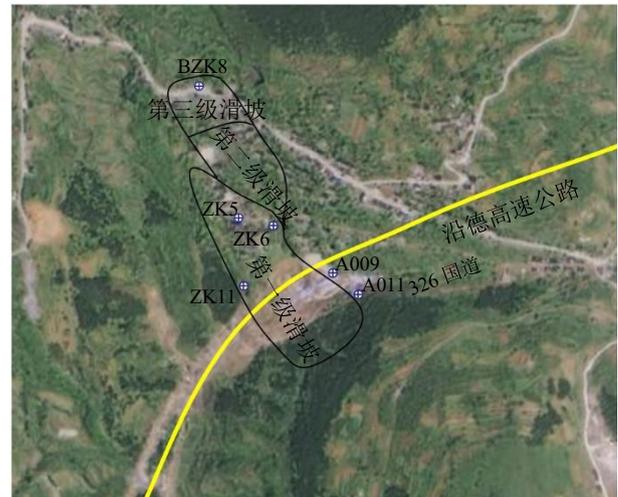
图 1 滑坡体示意图

该滑坡位于贵州省沿河县沙子镇龙家岩村及金龙村, 滑坡体经过 326 国道及在建沿德高速公路, 在滑坡区域房屋出现不同程度开裂和下沉现象, 涉及 69 户 285 人, 严重威胁附近村民及道路交通运行安全。滑坡体位于山体南麓, 坡体较陡, 前缘后缘高差 90 m。坡体两侧均为自然冲沟及洼地, 从地貌上大致可分为三级缓坡平台, 由北向南依次递减: 国道 326 所经地带及龙家岩村村委北侧为三级平台; 坡体中东部金龙村位置属二级平台, 再下为一级平台, 如图 1。滑坡长度约 550 m, 宽度 95~155 m, 预估方量 180 万 m³, 属大型牵引式滑坡。
